Lohjanjärven vesikasvillisuustutkimus vuonna 2009

Tutkimusraportti 217/2010

LÄNSI-UUDENMAAN VESI JA YMPÄRISTÖ RY, TUTKIMUSRAPORTTI 217/2010

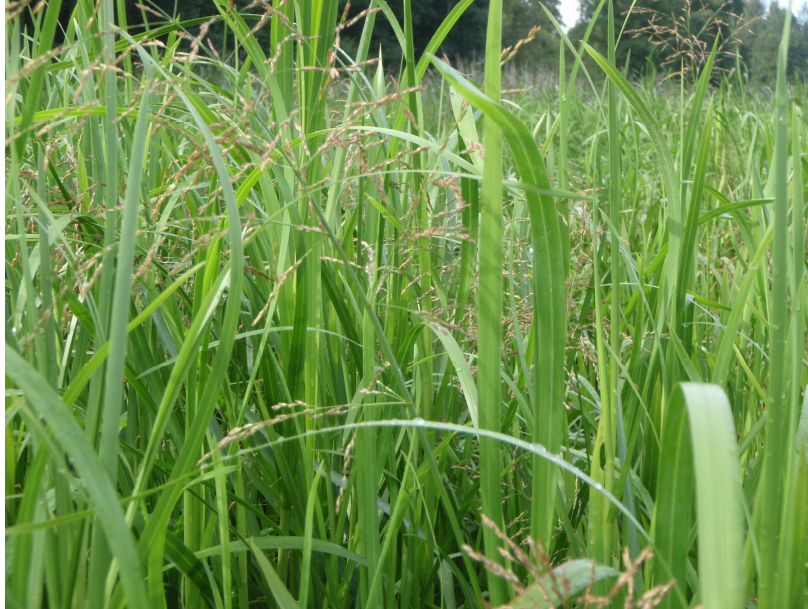
Yli kaksimetriseksikin kasvava heinäkasvi isosorsimo viihtyy järvien ja jokien matalilla hiesu-, savi- ja liejurannoilla ja ojissa, muodostaen paikoin tiheitäkin kasvustoja. Lajia pidetään ravinteisuuden ilmentäjänä.

Kuva 1. Väänteenjoen rantojen tiheää isosorsimokasvustoa.

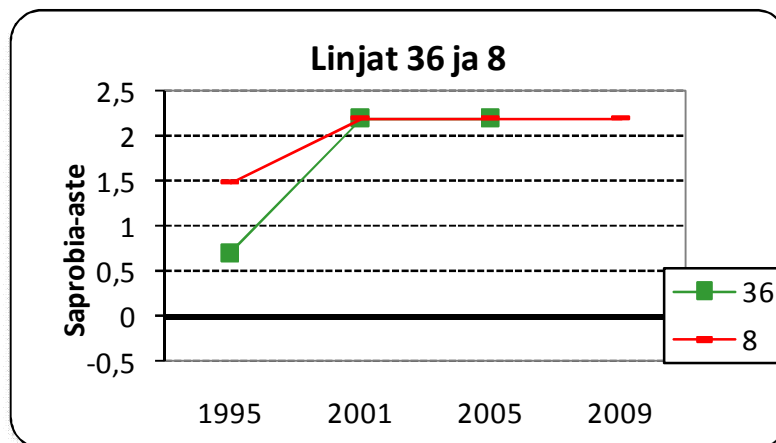
Linjan 36 saprobiaindeksi on ilmentänyt vuosina 2001 ja 2005 likaantuneisuutta. Nyt indeksilukua ei voitu laskea indikaattorilajien puuttuessa (kuva 2).

Kuva 2. Linjojen 36 ja 8 saprobiaindeksit vuodesta 1995 alkaen.

Linjan saprobiaindeksiä nosti parin edellisen tutkimusvuoden tapaan erityisesti karvalehti, jota tavattiin kolmella eri tutkimussyvyydellä (kuva 2). Monivuotisena juurettomana, verson palasistakin lisääntyvänä vesikasvina, karvalehti hyödyntää nopeasti vedessä olevia ravinteita. Maikkalanselän tutkimuslinjan lajistosta runsas puolet ilmensi ravinteisuustasoltaan rehevyyttä (kuva 3), karvalehden lisäksi ravinteisuuden ilmentäjiä olivat isosorsimo ja palpakot.

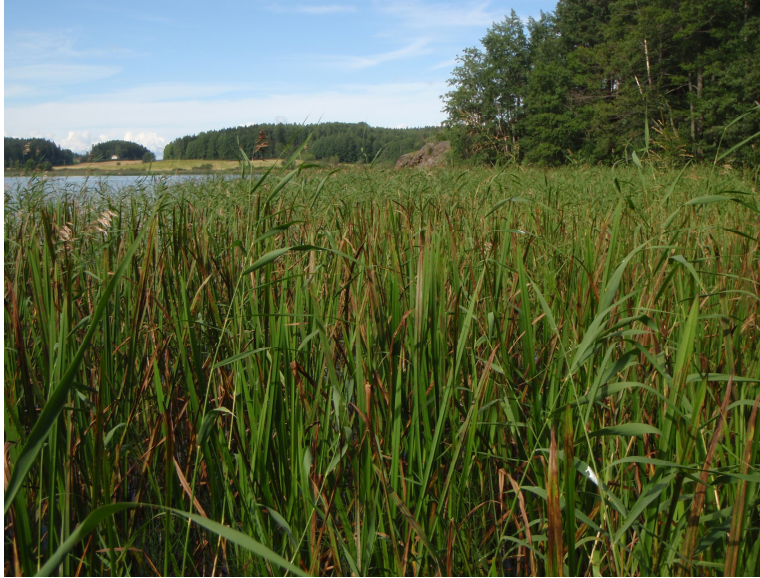
Pappilanselän tutkimuslinja 9 sijaitsee erittäin tiheässä ruovikossa alueen koillisosassa vastapäätä Hakosaarta. Linjan ruovikko ulottuu erittäin tiheänä rannasta puolentoista metrin syvyyteen. Rantaan pääseminen oli tällä tutkimuskerralla jo kohtuuttoman vaikeaa, joten matalin tutkimussyvyys jäänee vastaisuudessa mahdottomana pois: rantaviivan tuntumassa ennen ruovikon alkamista aikaisemmin avoimena ollut vesialue on kasvanut umpeen eikä vesikiikaria tai edes kasviharavaa voinut juurikaan käyttää (kuva 4).

Kuva 4. Pappilanselän kasvilinjan tiheää järviruokokasvustoa.

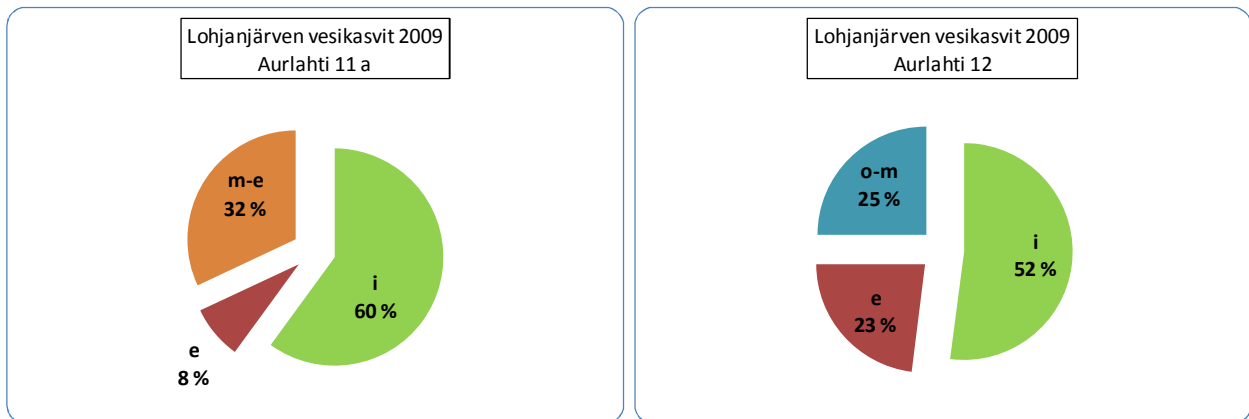
Lohjan Porlan rannan linjalla 11a saprobiaindeksi ilmensi selvästi rehevyyttä. Syynä olivat alueella melko runsaina esiintyneet karvalehti ja kiehkuraärviä (kuva 7). Ravinteisuustason perusteella Porlan rannan vesikasvillisuus koostui kuitenkin pääasiassa indifferenteiksi tai keskinkertaista ravinnetasoa vaativiksi luokitelluista vesikasveista (kuva 8). Myös tällä tutkimuslinjalla rantapuustosta putoavat lehdet ja oksat muodostavat pohjalle rantamatalaan runsaasti detritusta, joka peittää hennompien vesikasvien versonalut alleen.

Kuva 8. Linjojen 11a ja 12 vesikasvillisuuden kesällä 2009 ilmentämät ravinteisuustasot.

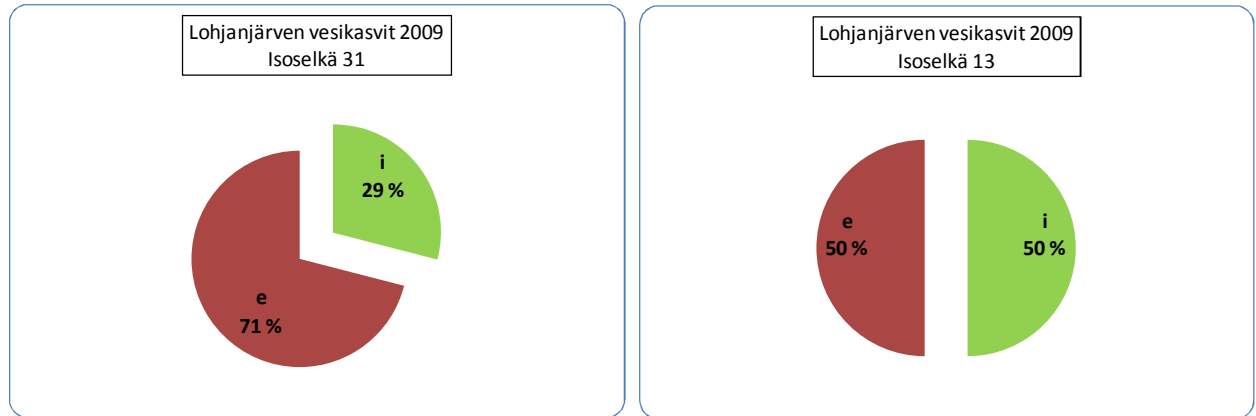
Lohjansaaren pohjoisrannan kasvillisuuslinjalla 31 rannasta puolentoista metrin syvyyteen ulottuva erittäin tiheä ja korkea ruovikko esti täysin linjan alkupään syvyyksien tutkimisen. Kahden syvimmän tutkimussyvyyden lajit olivat ulpukka, kiehkuraarviä ja näkinsammal. Näistä kiehkuraarviä määritteli saprobiaindeksin selvästi likaantuneisuutta osoittavaksi (kuva 11) ja samalla myös koko linjan ravinteisuustason pääasiassa eutrofiseksi (kuva 12).

Kuva 12. Linjojen 31 ja 13 vesikasvillisuuden ilmentämät ravinteisuustasot.

Isoselän Vohloisten tutkimuslinja 13 edustaa puolestaan aallokelle altista kivi- ja hiekkapohjaista rantaa. Tällä kerralla linjan vesikasvilajisto oli niukka: rantakivissä kasvoi hieman ahdinpartaa ja puolentoista metrin syvyydellä oli yksittäinen kiehkuraarviäyksiö. Linjan saprobia- tai ravinteisuustasojen määrittäminen tuntui tuloksen perusteella melko keinotekoiselta, vaikka veden sameus alueella viittasikin rehevyyteen (kuvat 11 ja 12).

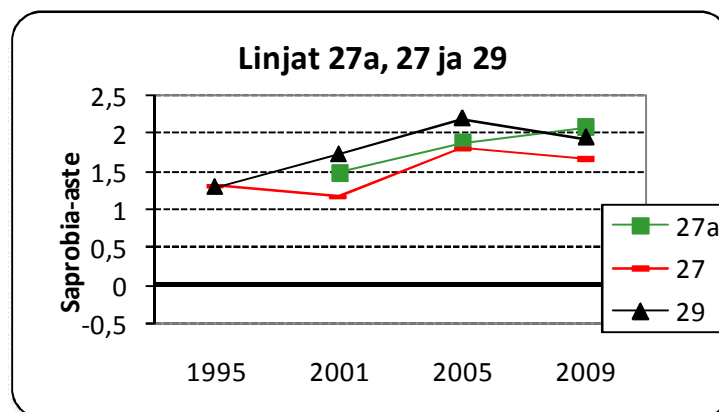
Karjalohjanselän tutkimuslinjoista Kourionlahden (27a) ja yllättäen myös Suurniemen (29) linjojen vesikasvillisuus indikoi selvää likaantuneisuutta ja Vilniemen rannan tutkimuslinja (27) lievää likaantuneisuutta. Kaikilla kolmella linjalla indeksiluku on ollut nouseva, mutta tasoittui vuosien 2005 ja 2009 välillä (kuva 13).

Kuva 13. Linjojen 27, 27a ja 29 saprobiaindeksit vuodesta 1995.

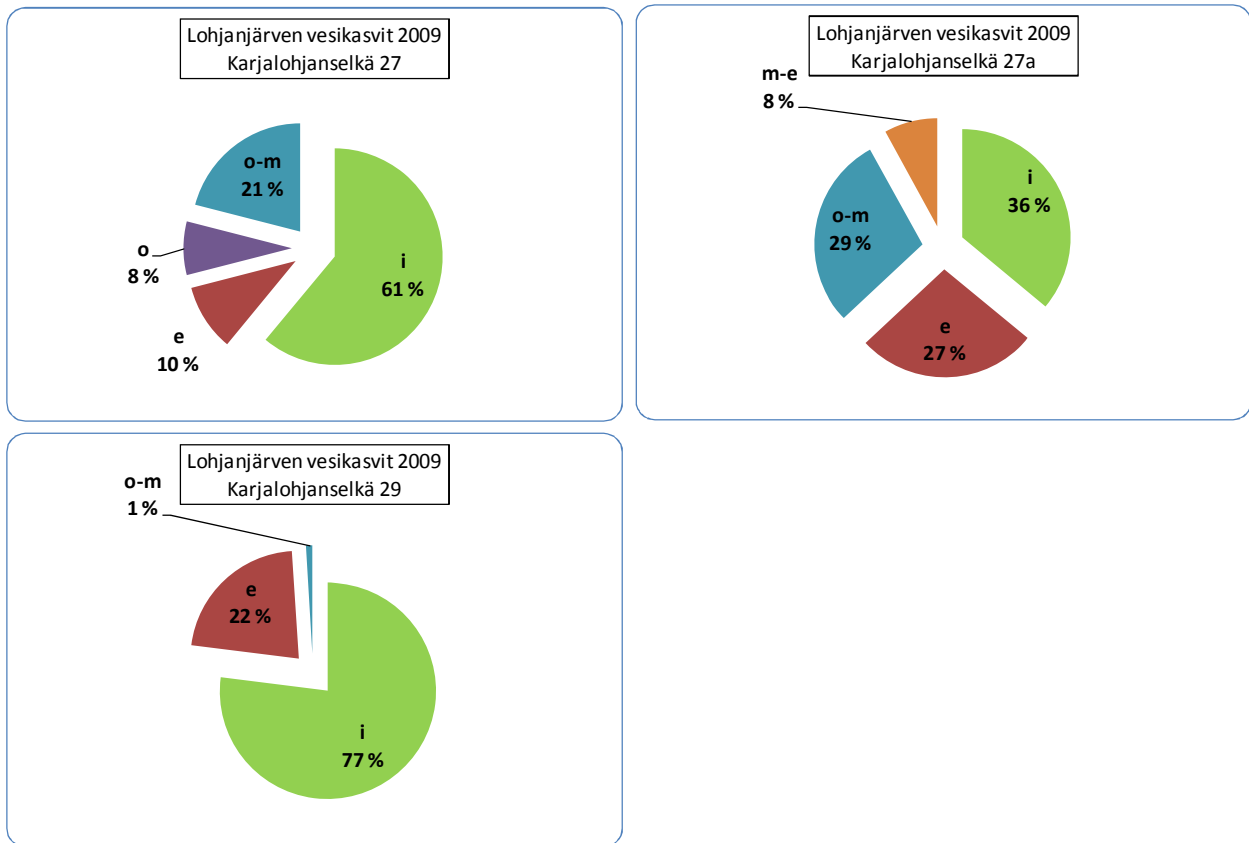
Ravinteisuustasoltaan rehevin tutkimusalue oli vesikasvillisuuden perusteella Karjalohjan puhdistamon purkupuutken lähivaikutusalueella oleva Kourionlahden linja 27a ja vähiten rehevä Vilniemen linja 27. Näillä kahdella tutkimuslinjalla oli kuitenkin molemmilla merkittävä määrä kasvilajistosta niukkaa tai keskinkertaista ravinnetasoa ilmentäviä lajeja (kuva 14).

Kuva 14. Linjojen 27, 27a ja 29 ilmentämät ravinteisuustasot.

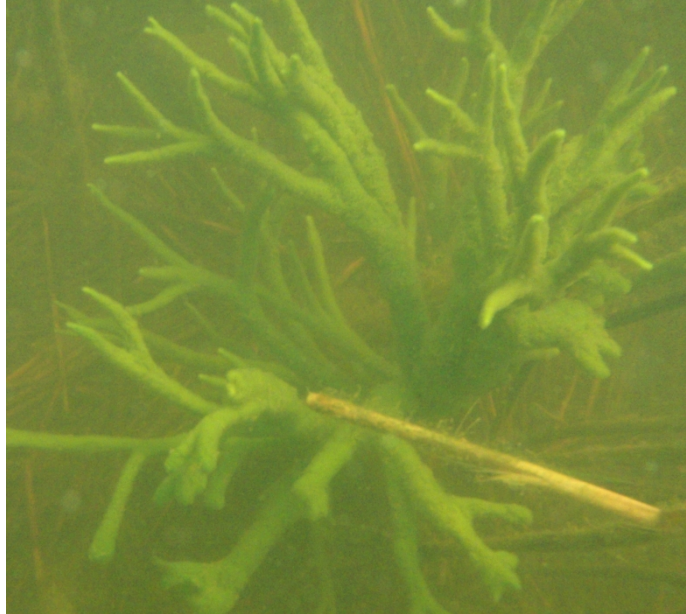
Karjalohjanselän Suurniemen rannan linja 29 on rantamatalan, noin puolen metrin syvyyden, jälkeen tiheää ruovikkoa. Rantamatala on kivikkoista, ravun elintilaksi sopivaa. Tutkimuksen aikana vilahteli useita ravunpoikasia kivien koloissa. Silmämääräisesti alue on vähemmän rehevää kuin mitä indeksiluku kertoo. Järviruo'on jälkeen seuraavaksi yleisin vesikasvilaji oli kuitenkin likaantuneisuutta ja ravinteisuutta ilmentävä kiehkuraärviä. Tutkimuslinjalla kasvoi poikkeuksellisen runsaasti järvisientä. Järvisienen vihreä väri johtuu sienen kanssa symbioottisessa suhteessa elävistä pikkuleivistä. Karjalohjan Suurniemen järvisienissä oli voimakas kalan hajua muistuttava hajua (kuva 15).

Kuva 15. Karjalohjan Suurniemen tutkimuslinjan järvisienikasvustoa elokuussa 2009.

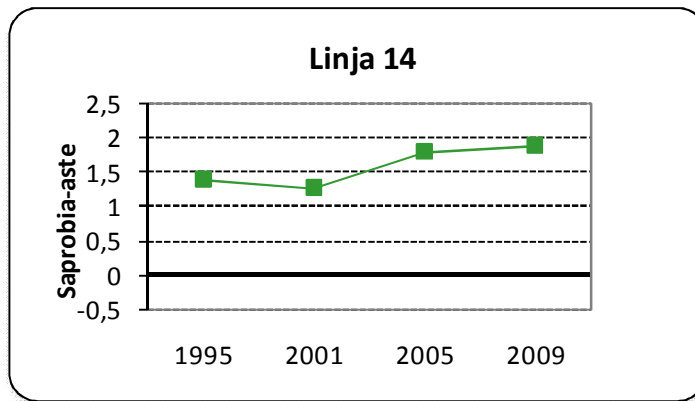
Kuva 16. Linjan 14 saprobialindeksi vuodesta 1995.

Yleisimmät vesikasvilajit Pähkinäniemen tutkimuslinjalla 14 olivat karua tai keskirehevää kasvupaikkaa vaativat hapsiluikka ja ruskoärviä. Korkea saprobialindeksiluku määräytyi kuitenkin kiehkuraärviän ja karvalehden peittävyksien perusteella.

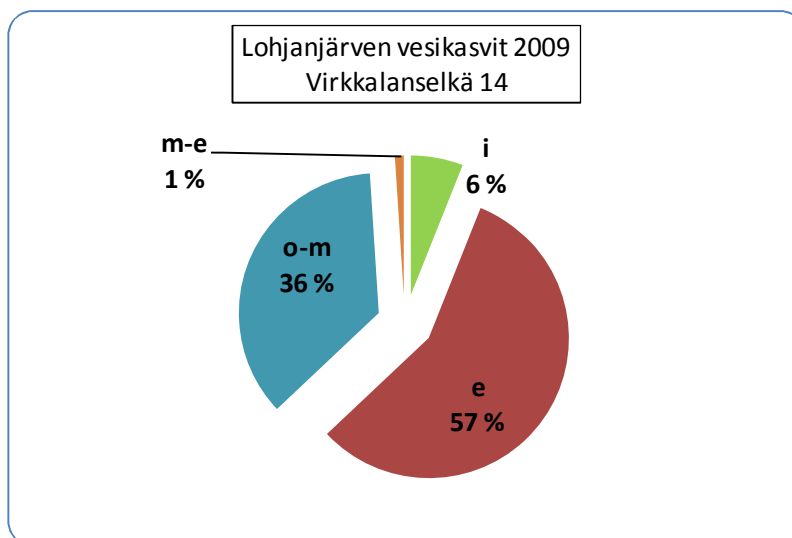
Virkkalanselän vesikasvillisuuslinja suojellun Pähkinäniemen etelärannalla edustaa tuulille altista, melko karua rantaa, joten sen perusteella ei voi tehdä yleistäviä johtopäätöksiä selvästi rehevän Virkkalanselän tilasta. Karun kivikkoisen rannan saprobiaaindeksi nousi vuoden 2001 jälkeen ja osoitti nyt vuoden 2005 tapaan keskinkertaista likaisuutta (kuva 16). Suurin osa alueen vesikasvillisuudestakin kuitenkin ilmensi ravinteisuutta (kuva 17).

Kuva 17. Linjan 14 ilmentämä rehevyytaso.

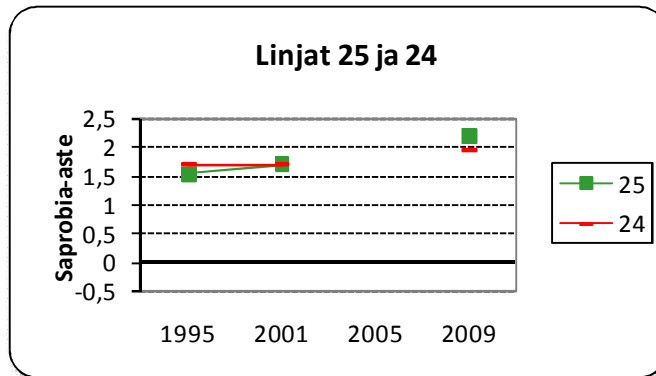
Piispalanselän Härkäsaaren rantojen kesämökkitiheys näyttäisi olevan kasvamassa; mökkejä oli ilmestynyt lisää vuoden 2005 jälkeen. Saaren etelä- ja pohjoispäässä olevat kasvillisuuslinjat 25 ja 24 olivat molemmat edelleen kuitenkin rakentamattomia ruovikkorantoja ja näyttivät edellisvuosien tapaan silmämääräisesti varsin reheviltä. Molemmat myös ilmensivät saprobialindeksilukujensa perusteella likaantuneisuutta. Pieni ero indeksilukujen välillä oli: pohjoisen puoleisen tutkimuslinjan likaantuneisuus oli hieman vähäisempää (kuva 18). Edellisellä tutkimuskerralla, vuonna 2005 kummallekaan linjalle ei ollut mahdollista laskea saprobialindeksiä.

Kuva 18. Linjojen 24 ja 25 saprobialindeksit vuodesta 1995.

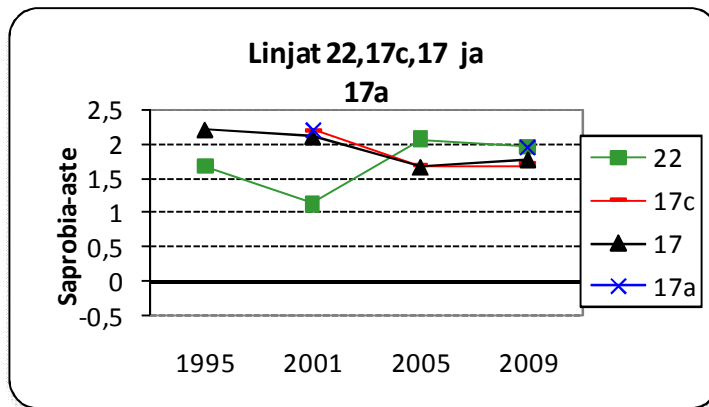
Hållsnäsfjärdenin kaikki neljä tutkimuslinjaa ilmensivät saprobialindeksiltään likaantuneisuutta, selvimmin linjat 17 ja 22. Tilanne oli kaikilla linjoilla pysynyt vuoden 2005 kaltaisena (kuva 20).

Kuva 20. Linjojen 17, 17a, 17c ja 22 saprobiaaindeksit vuodesta 1995.

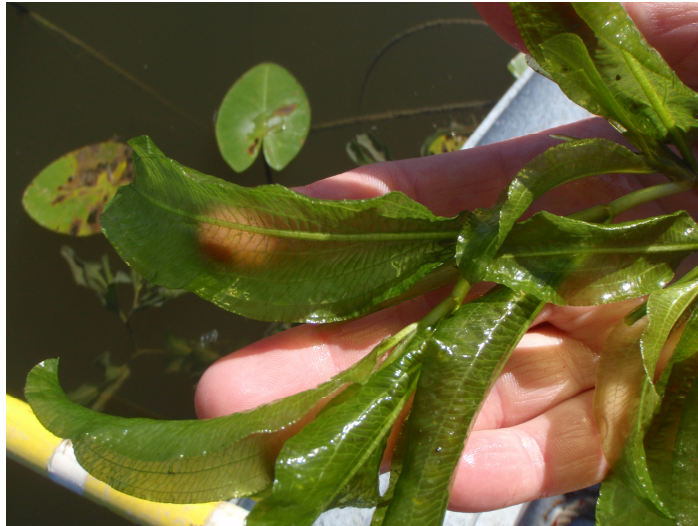
Hållsnäsfjärdenin pohjoisosan Klevenin tutkimuslinja 22 on hiljalleen syvenevä hiekkaranta. Runsain vesikasvilaji on kaikkina tutkimusvuosina ollut vesitatar, joka kasvaa alueella suurina tiheinä laikkuina. Muita runsaina esiintyneitä lajeja olivat ulpukka, hapsiluikka ja komealehtinen pitkälehtivita (kuva 22).

Kuva 22. Pitkälehtivitaa elokuussa 2009 Hållsnäsfjärdenin tutkimuslinjalla 22.

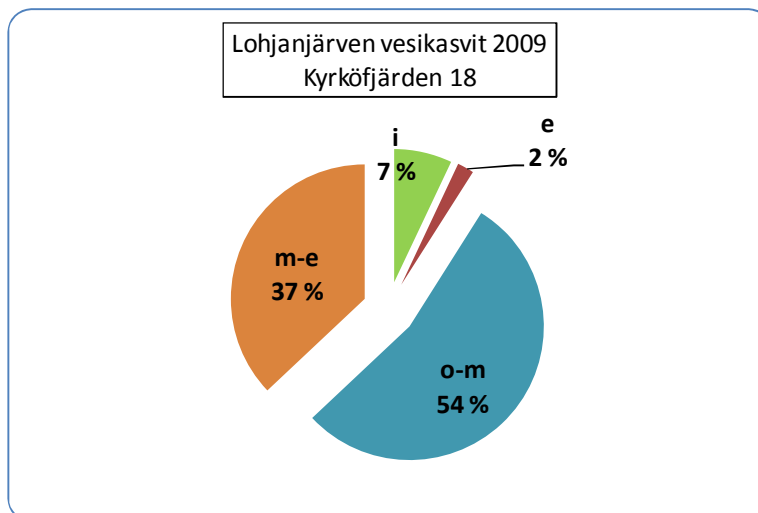
Ravinteisuustason määrittäminen oli oikeastaan mielekästä vain linjalta 18, jossa kasvilajit sijoittuivat pääasiassa keskinkertaista tai niukkaa ravinteisuutta vaativiin tai keskinkertaista ja runsasta ravinteisuutta ilmentäviin lajeihin (kuva 24). Muilla kolmella linjalla niukka lajisto ilmensi vain yhtä ravinteisuustasoa kullakin: linja 19 oli kasvillisuuden perusteella keskiravinteinen tai ravinteinen kasvupaikka, linja 20 indifferentti ja linja 21 karu tai keskiravinteinen kasvupaikka.

Kuva 24. Linjan 18 kesällä 2009 ilmentämä ravinteisuustaso.

Slättnäsin linjan 18 runsaimmat vesikasvilajit olivat hapsiluikka, vesitatar ja ulpukka. Ravinteisuutta suosivia lajeja olivat erityisesti karvalehti ja kiehkuraärviä.

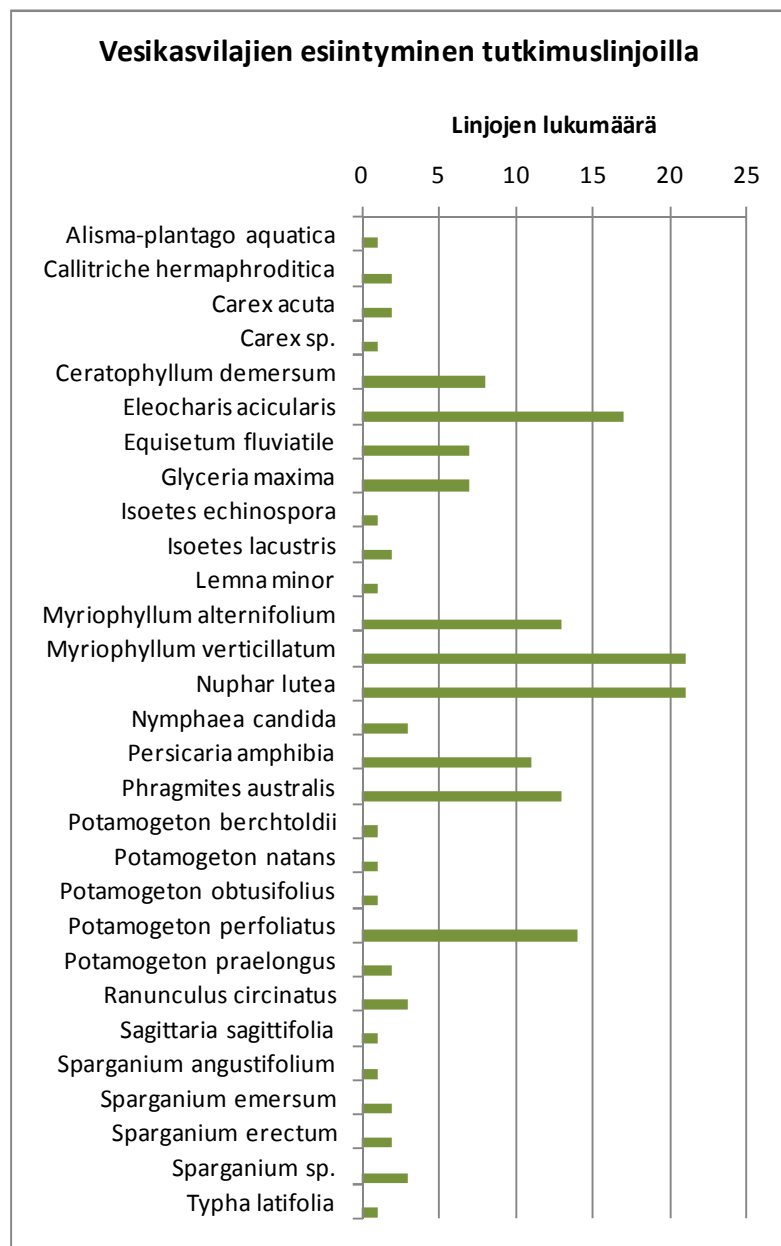
Useimmin tavatut putkilokasvilajit olivat ulpukka, kiehkuraarviä ja hapsiluikka (kuva 25).

Kuva 25. Putkilokasvilajien esiintyminen tutkimuslinjoilla vuonna 2009.

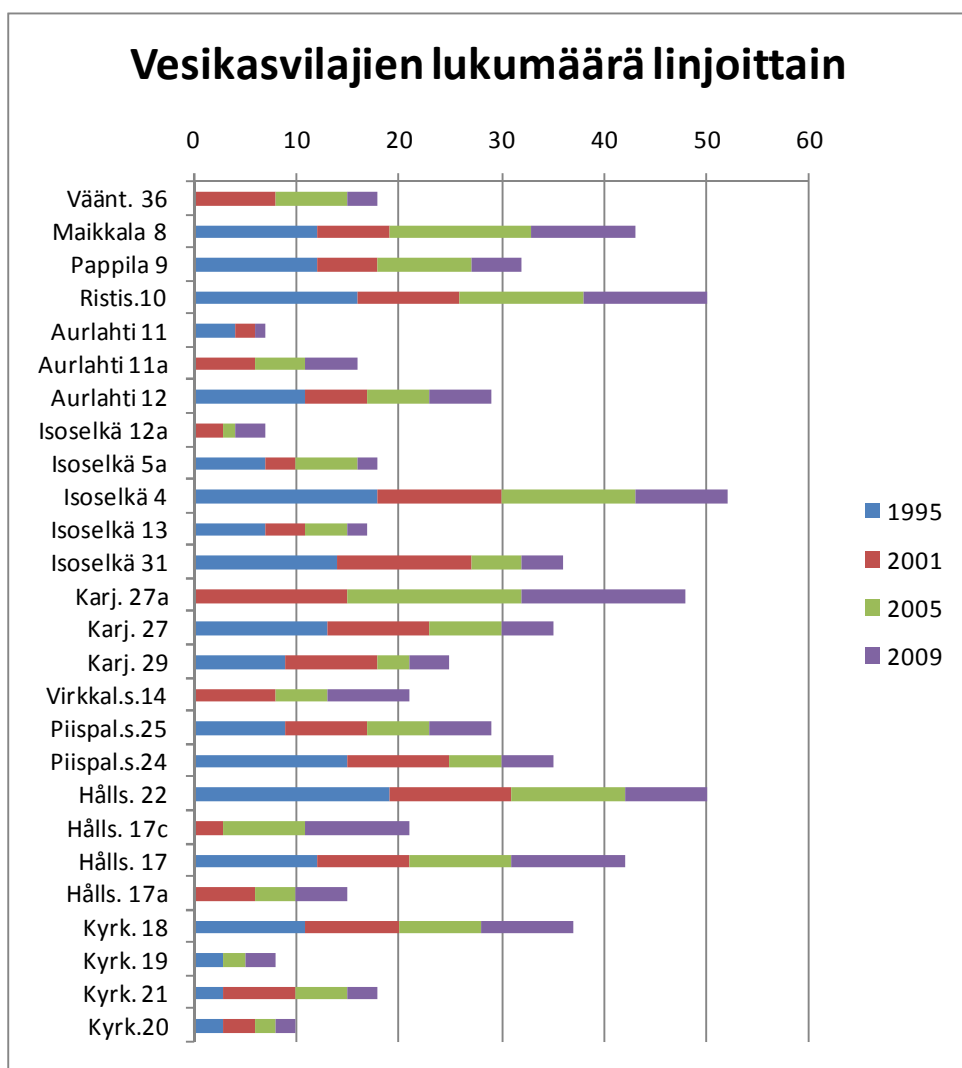
Eniten kasvilajeja (16 kpl) oli Karjalohjan puhdistamon vaikutusalueella olevalla Kourionlahden rehevällä tutkimuslinjalla ja vähiten Aurlahden linjalla 11 (vain yksi laji), jossa kasvuolosuhteet ovat louhikkoisen rannan ja syvemmän pohjan kittimäisen saven vuoksi vesikasvillisuudelle vaikeat. Vuosien 1995-2009 neljän tutkimuskerran perusteella järven runsaslajisimmat tutkimuslinjat ovat olleet Isoselän Lylyisten linja 4, Ristiselän linja 10 Hiidensalmessa, Hällsnäxfjärdenin Klevenin linja 22 ja edellä mainittu Karjalohjan Kourionlahden linja 27a (kuva 26).

Kuva 26. Kasvilajien lukumäärät Lohjanjärven tutkimuslinjoilla vuodesta 1995.

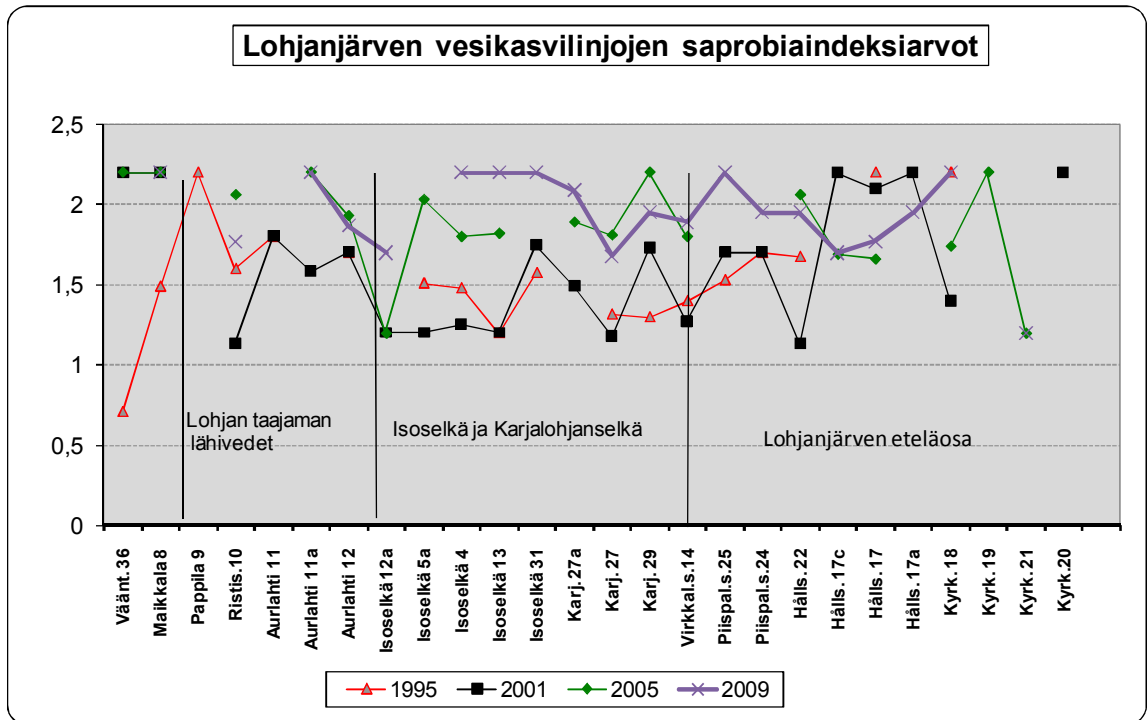
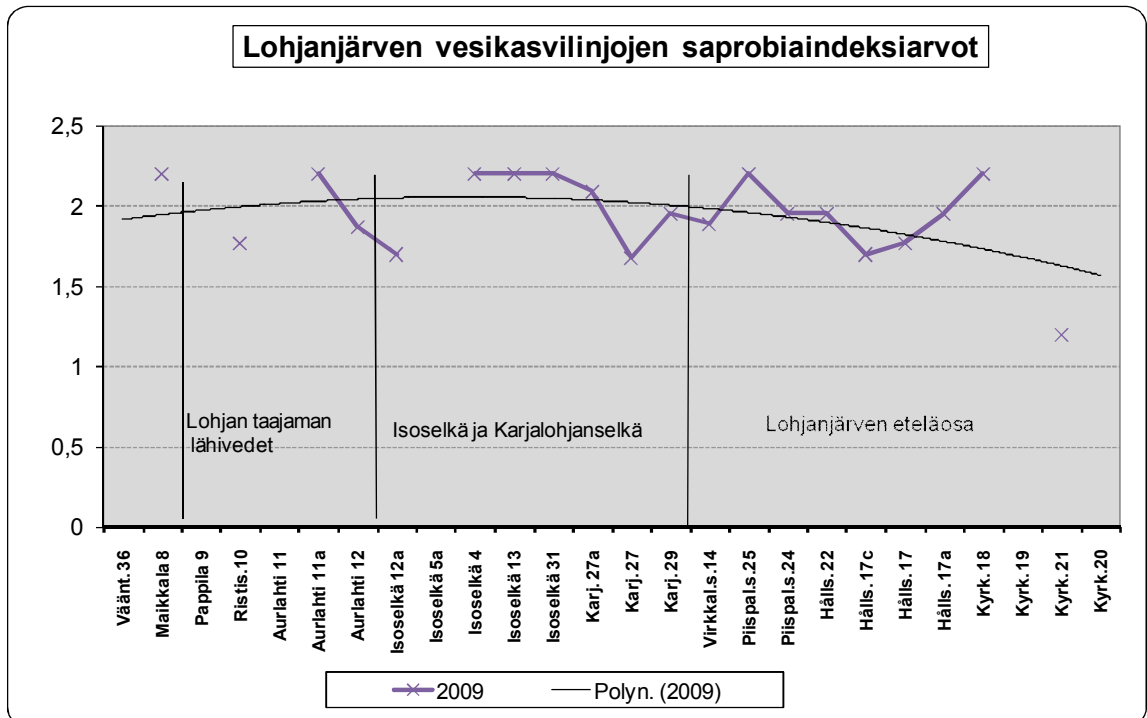
Kuvassa 27 on esitetty vesikasvilinjojen saprobia-arvot vuosilta 1995, 2001, 2005 ja 2009. Alemmassa kuvassa on viimeisimmän tutkimusvuoden 2009 diagrammiin lisätty polynominen trendikäyrä, joka kuvaa suuntaa antavasti saprobia-arvojen osoittamaa likaantuneisuuden tasoa järven eri alueilla.

Kuva 27. Lohjanjärven vesikasvilinjojen saprobiaindeksi-arvot vuosina 1995, 2001, 2005 ja 2009.

Kuvan mukaan vesikasvillisuuslinjojen saprobia- eli likaisuusindeksien perusteella laskettu likaantuneisuusaste näyttäisi vaihdelleen Lohjanjärvellä 1990-luvun puolivälin jälkeen. Vuonna 1995 indeksiarvot - ja samalla likaantuneisuus – oli suurinta järven eteläosissa. Vuonna 2001 likaisuutta ilmentävät indeksiluvut olivat suurimmat sekä järven eteläosissa että Lohjan keskustaajaman lähivesillä. Vuonna 2005 tilanne oli tasaantunut niin, että likaisimmat alueet olivat Lohjan keskustaajaman lähivesillä, likaantuneisuusaste oli noussut myös Isoselällä ja Karjalohjanselällä ja laskenut järven eteläosissa. Vuonna 2009 selvää likaantuneisuutta osoittavia tutkimuslinjoja löytyi jokunen kaikilla osa-alueilla, eniten kuitenkin Isoselällä.

Kokonaisuutena järven keskimääräinen saprobia-aste on hiljalleen noussut vuodesta 1995 (vuonna 1995: indeksilukujen keskiarvo oli 1,53, vuonna 2001: 1,63, vuonna 2005: 1,89 ja vuonna 2009: 1,94).

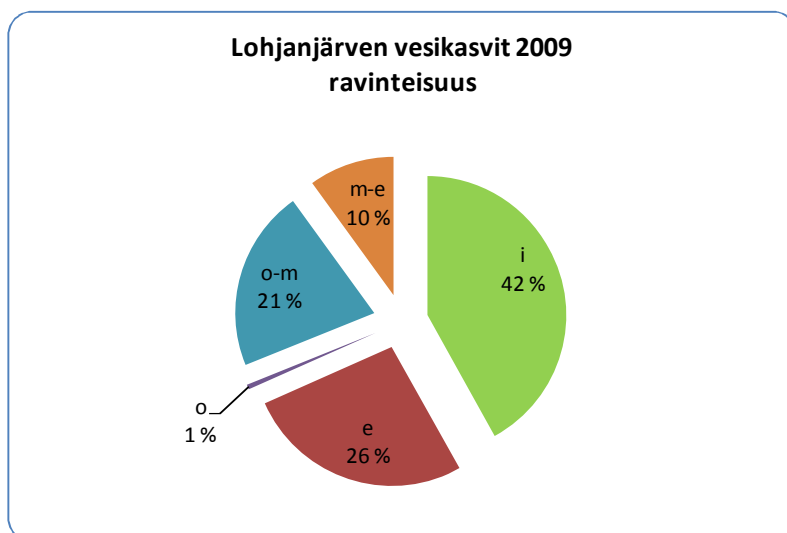
Vuoden 2009 tutkimukseen otettiin mukaan myös kasvupaikan ravinteisuuden arvioiminen kasvilajeille määriteltyjen ravinteisuusluokkien avulla (Toivonen 1981, 1984). Lohjanjärvellä tutkittujen vesikasvilinjojen lajistosta suurin osa luetaan kuuluviksi indifferentteihin lajeihin, jotka esiintyvät ravinteisuudeltaan hyvin erilaisissa kasvupaikoissa. Ravinteisten kasvupaikkojen ja karujen-keskiravinteisten kasvupaikkojen lajien prosenttiosuus on lähes tasan. Vaateliaita, karua kasvupaikkaa suosivia lajeja oli vain prosentin verran (kuva 28).

Kuva 28. Lohjanjärven vesikasvilajien jakaantuminen kasvupaikan ravinteisuuden perusteella.

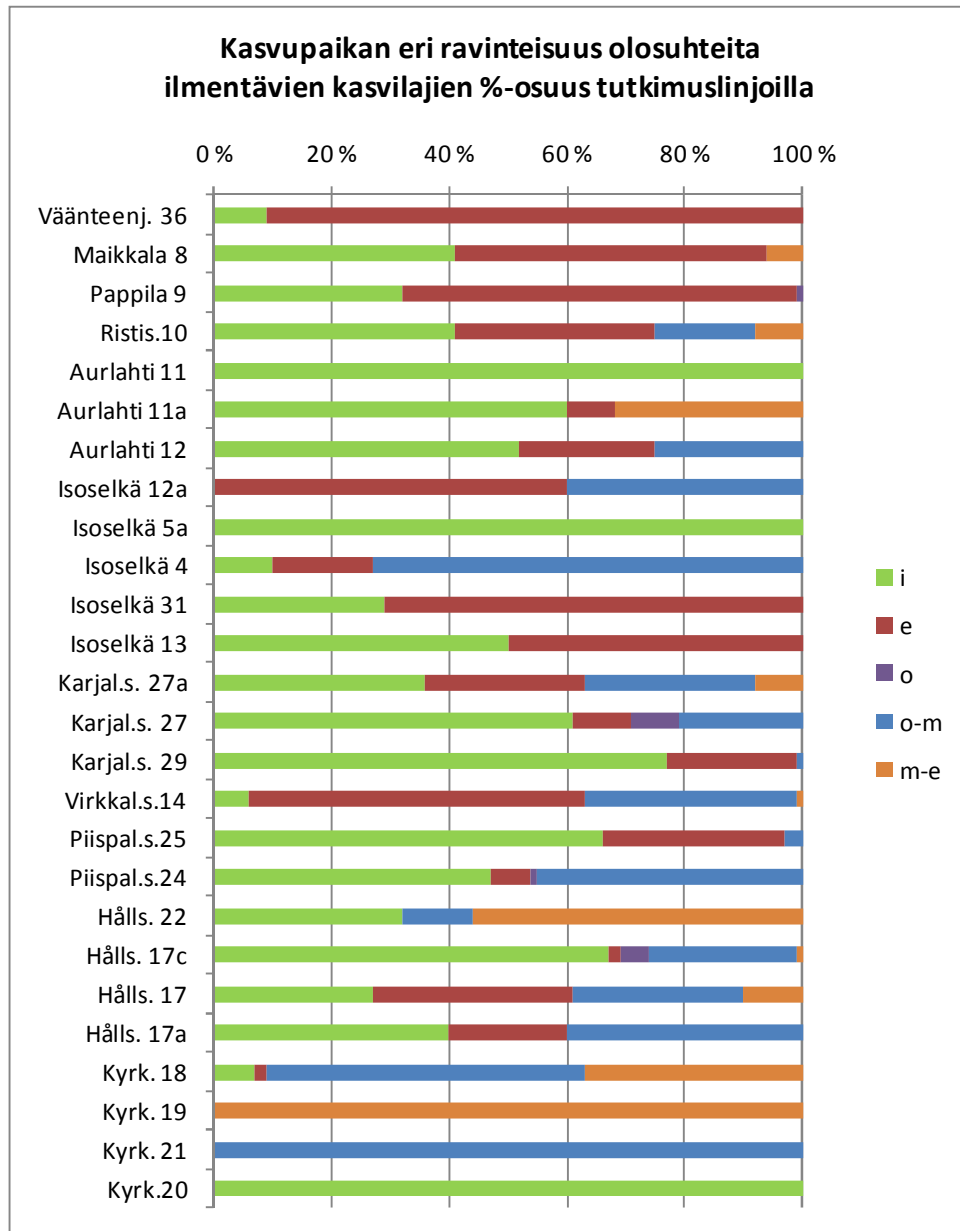
Ravinteisimmat kasvupaikat löytyivät pääasiallisesti Lohjanjärveen laskevien jokien vaikutusalueilta sekä Virkkalanselältä (kuva 29), jotka ovat myös veden laadultaan runsasravinteisimpia alueita Lohjanjärvellä.

Kuva 29. Vesikasvilajien osuudet kasvupaikan ravinteisuuden mukaan Lohjanjärven tutkimuslinjoilla kesällä 2009.

Karujen ja keskiravinteisten kasvupaikkojen linjoja löytyi järven eri selkälueilta, eniten kuitenkin eteläosasta Kyrköfjärdenin ja osittain myös Hällsnäsfjärdenin alueelta, jopa aivan läheltä Osuniemenlahtea, jonne Sappi Kirkiniemen ja Lohjan Peltoniemen yhdyskuntapuhdistamon puhdistetut jätevedet puretaan. Kyrköfjärdenin eteläisimpien tutkimuslinjojen osalta tilanteen selittävät nopeasti syvenevät karut rantatyytit, jotka eivät luo edellytyksiä monipuoliselle kasvillisuudelle. Hällsnäsfjärdenin tutkimuslinjoilla tilanne on toinen: vesikasvien kasvuolosuhteet määräytyvät paljolti edullisten rantatyyppien ja pohjan laadun perusteella, Alueen tutkimuslinjat ovat pääosin loivasti syvenevää hiekkarantaa.
