Hiidenveden pistekuormittajien yhteistarkkailun yhteenveto vuodelta 2011

Julkaisu
232/2012

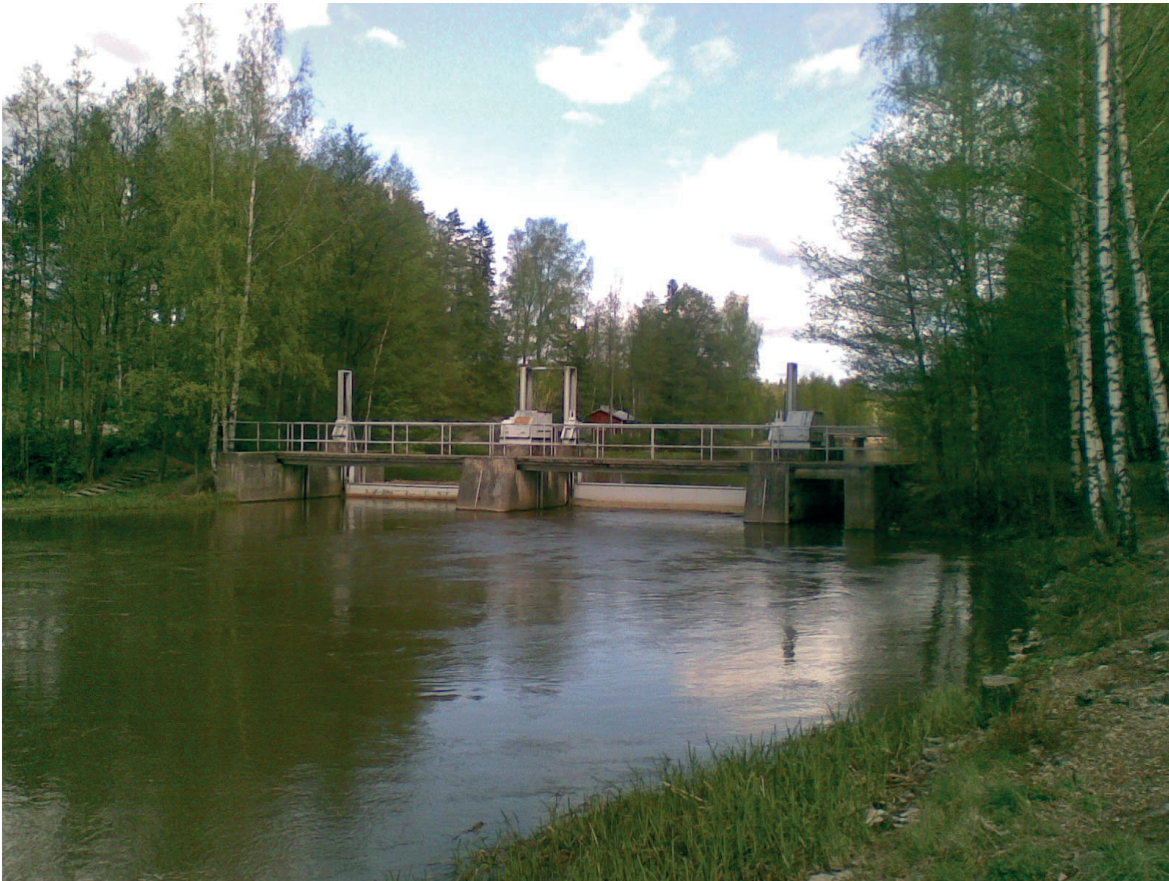
Kuva 2. Hiidenvettä säännöstellään Väanteenjoessa olevan padon avulla.

Hiidenvettä säännöstellään Länsi-Suomen vesioikeuden päätöksen nro 8/1982 A 27.1.1982 perusteella Väanteenjoessa olevan padon avulla. Säännöstely alkoi vuonna 1970 ja toimii nykyisellään Helsingin seudun ympäristöpalvelujen hallinta-alueen vedenhankinnan varajärjestelmän osana. Säännöstelyväli on yleensä 0,9–1,0 m, suurin sallittu vedenkorkeuden vaihtelu on 1,6 m. Käytännössä säännöstely on merkinnyt sitä, että Hiidenveden vallitseva vedenkorkeustaso on kesäaikana noussut 20–40 cm vuoteen 1970 asti vallinneesta tasosta. Muina vuodenaikoina ero entiseen ei ole sanottava (Kukkamäki 1995).

Säännöstelyrajat on sidottu kalenteriin, mutta suurin sallittu juoksutus määräytyy padon suurimman purkautumiskyvyn perusteella. Ennen tulvaa ja sen aikana on kaikki patoluukut pidettävä auki. Hiidenveden purkautumiseen vaikuttaa oleellisesti alapuolella sijaitsevan Lohjanjärven vedenkorkeus.

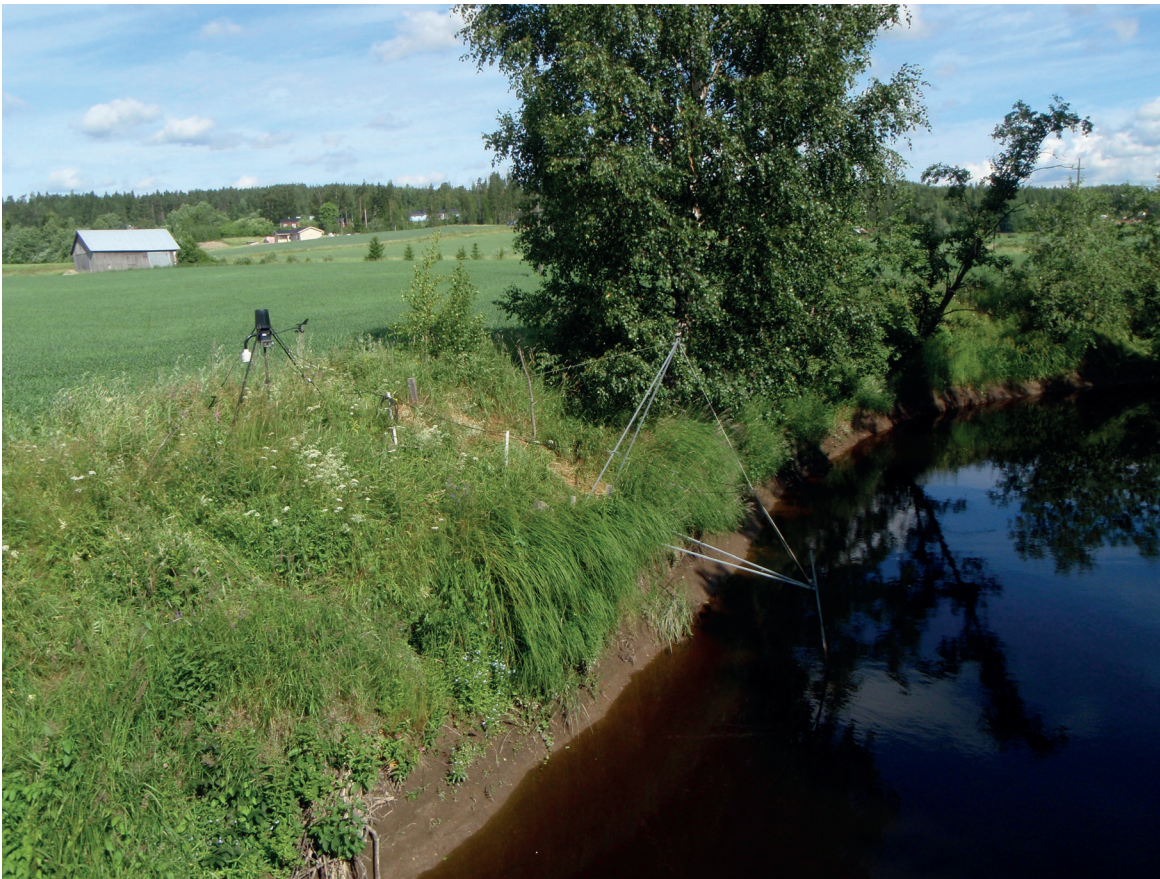
Kuva 3. Envisense-hankkeen mittausasema Vanjoessa.

Van- ja Vihtijoen kuormituksesta Hiidenvedeen on tulossa uudempaa tietoa lähitulevaisuudessa. Envisense 2009–2013 -hankkeessa on seurattu Hiidenveden valuma-alueen vedenlaatua jatkuvatoimisten mittareiden avulla (Joensuu 2011, julkaisematon). Hanke on jatkoa Maa- ja elintarviketalouden tutkimuskeskuksen (MTT), Suomen ympäristökeskuksen (SYKE) ja Ilmatieteen laitoksen Maasää-hankkeelle (2007–2009). Envisense-hankkeen tavoitteena on viljelyn ohjaus, maataloudelle suunnattujen ennusteiden tuottaminen ja maatalouden vesistökuormituksen vähentäminen (Huitu 2009). Hankkeessa on perustettu Karjaanjoen n. 2 140 km² valuma-alueelle 70 ympäristömittausasemaa, joilta saadaan vuorokaudessa 30 000 mittaus-tulosta. Automaattisilla jatkuvatoimisilla mittareilla kerätään tietoa Hiidenveden valuma-alueen säämuuttujista, maan kosteudesta, veden virtaamista, sameudesta ja ravinteista, kuten nitraattityypipitoisuudesta. GisBloom Life + 2010–2013 -hankkeessa, jossa Hiidenvesi on yksi hankkeen pilottialueista, on tarkoitus hyödyntää automaattiasemilla kerättyä tietoa ja mallintaa Hiidenveden valuma-alueen kuormitusta (Helttunen 2012).

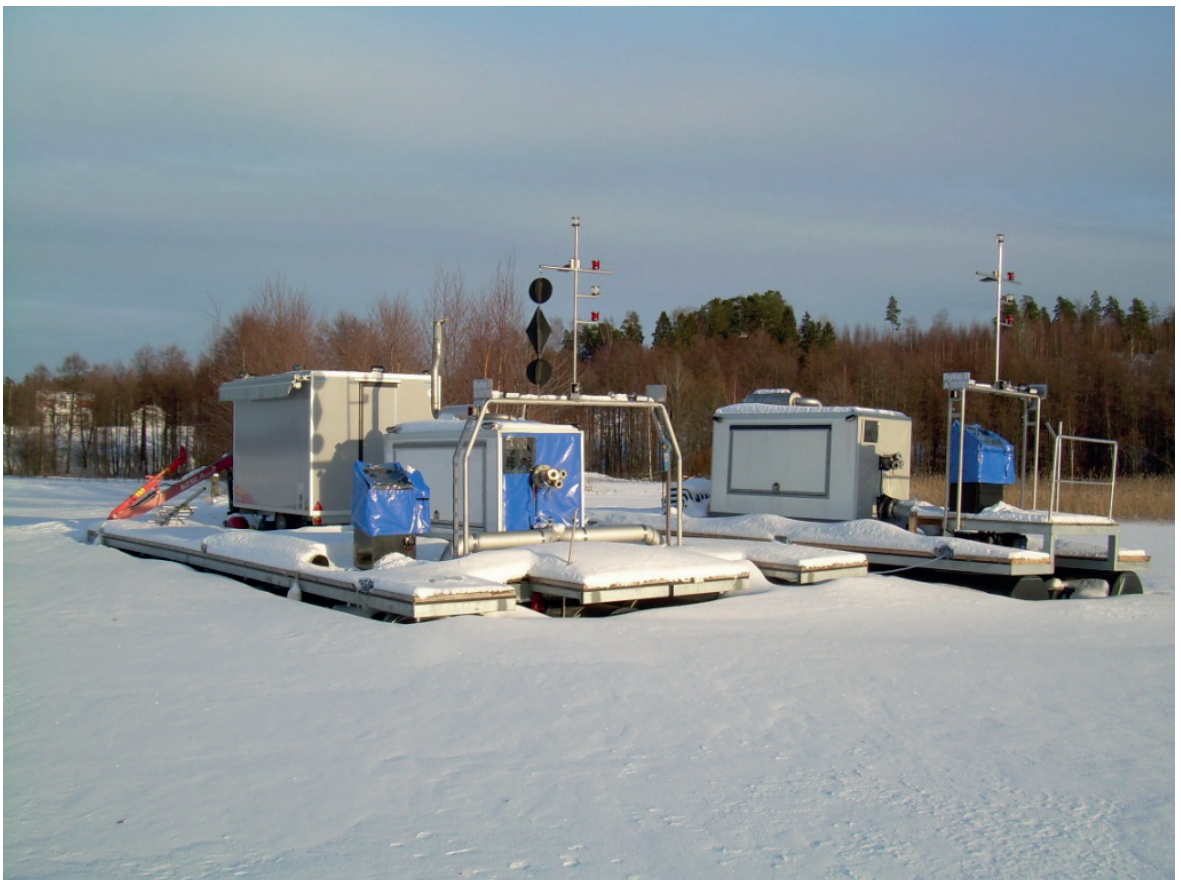
***Kuva 4.** Nummelanselältä otettiin kaasuputkityömaahan liittyviä näytteitä myös silloin, kun työ oli pysähdyksissä. Helmikuussa 2011 putken uittamisessa käytetyt lautat olivat rannassa.*

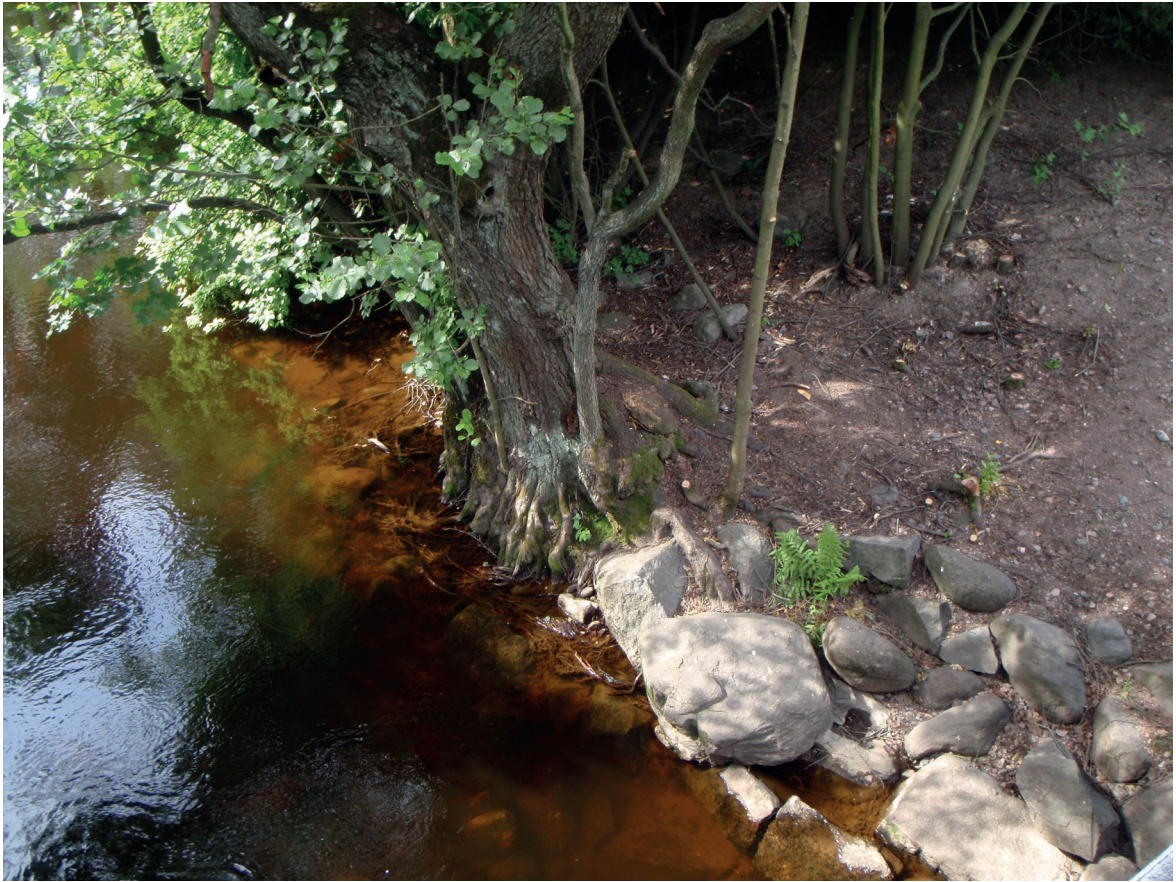
Kuva 10. Vanjoen yläosan vesi on normaalivirtaaman aikaan ruskeaa, mutta kirkasta. Kuva on otettu havaintopaikan 11 läheltä.

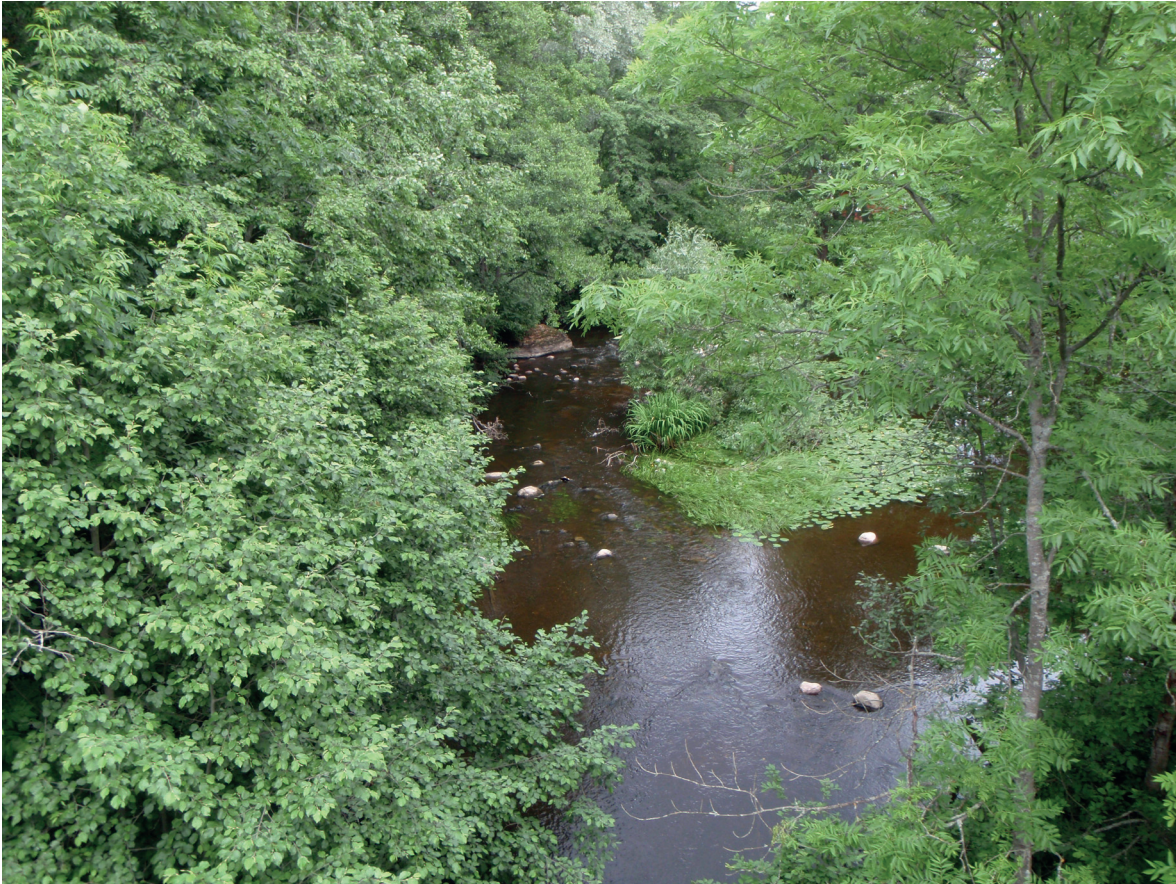
Kuva 11. Vihtiyoen heinäkuista rehevyyttä. Kuva on otettu Averiajärven alapuoliselta jokiosuudelta.

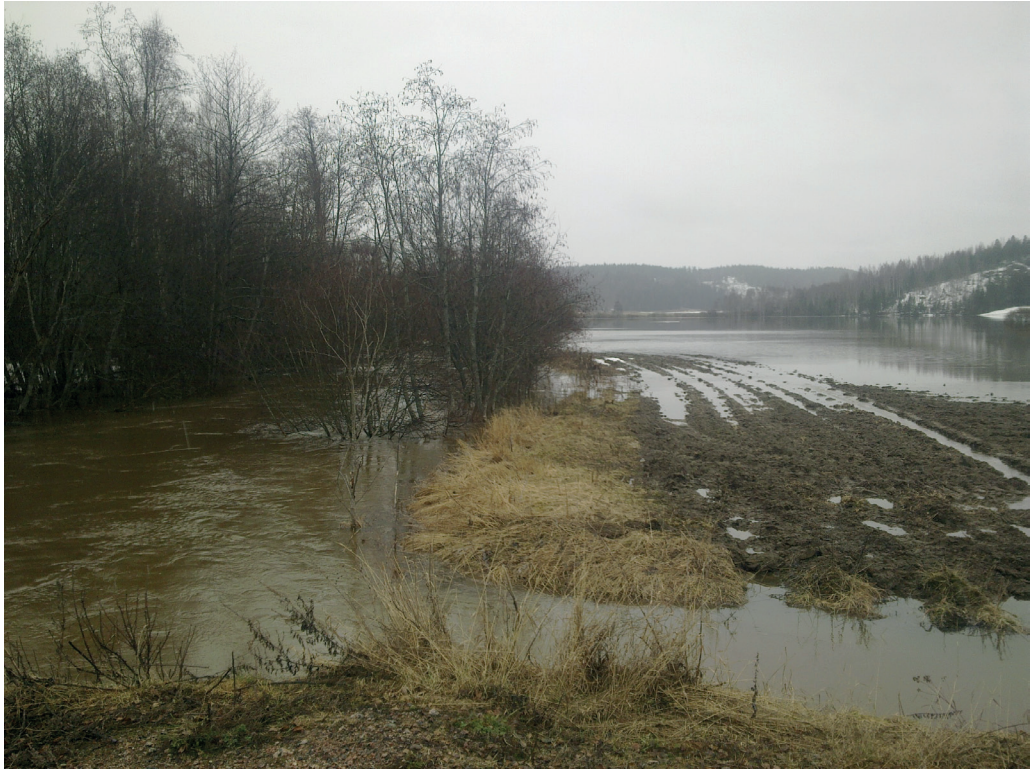
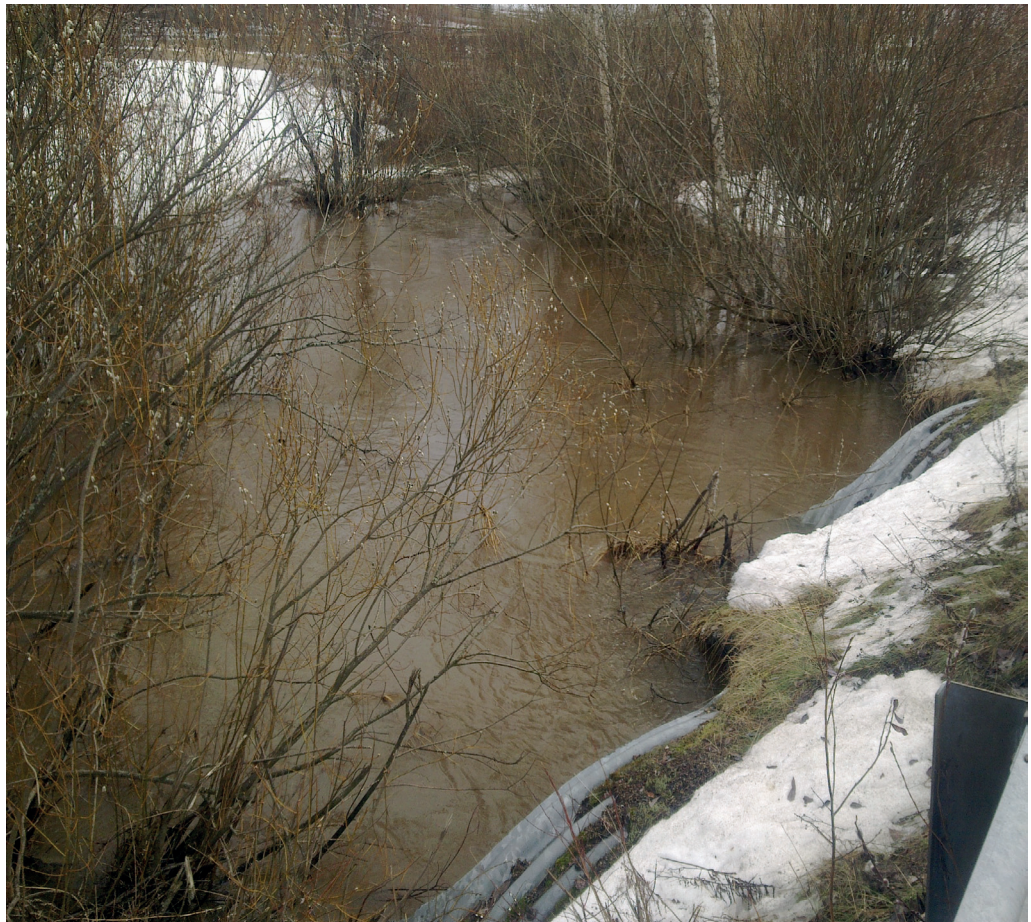
Kuva 12. Vanjoki ja Vihtijoki tulvivat pelloille huhtikuussa. Kuva on otettu 11.4.2011 havaintopaikkojen 13 ja 1 kohdalta.

Vuoden 2011 vedenlaatutulokset olivat kaikkien kolmen joen havaintopaikoilla kullekin näytteenottoajankohdalle tyypilliset eli eivät oleellisesti poikenneet viiden edellisen vuoden vastaavien ajankohtien tuloksista. Jokien sameus-, kiintoaine- ja ravinnepitoisuudet olivat kuitenkin edellisvuotta suuremmat johtuen vuoden 2011 suuremmasta kokonaissadannasta. Huhtikuun vedenlaatutuloksia sävytti voimakkaan kevättulvan aiheuttama kiintoaineen ja ravinteiden huuhtoutuminen (kuva 12).

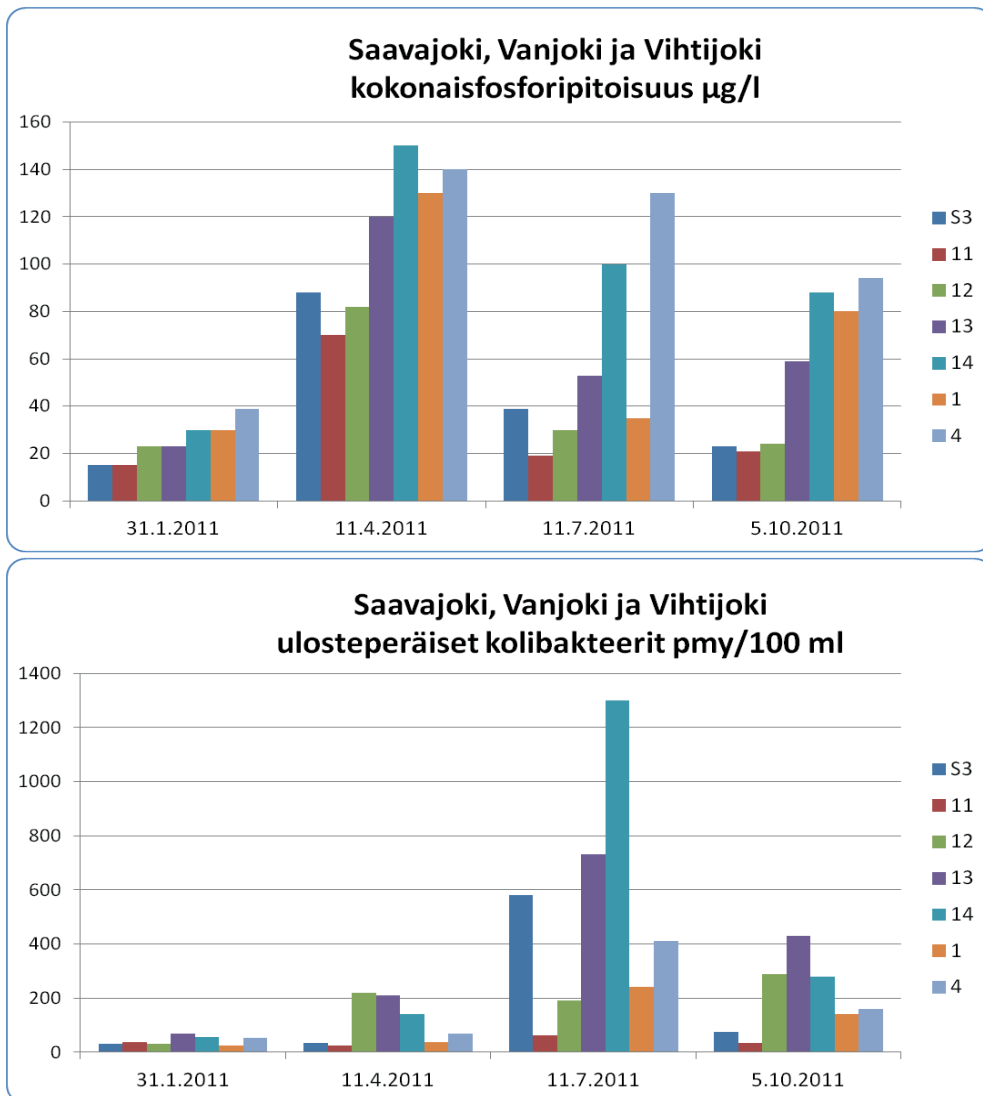
Kuva 13. Jokihavaintopaikkojen kokonaisfosforin ja ulosteperäisten kolibakteerien pitoisuus vuoden 2011 neljällä mittauskerralla.

Kevättulva nosti kaikkien havaintopaikkojen kiintoaine- ja ravinnepitoisuuksia, muina näytekerroina esimerkiksi fosforipitoisuudet olivat suurimmat Vihtijoessa ja Vanjoen alimmalla havaintopaikalla 14 (kuva 13).

Toisin kuin fosforipitoisuus oli veden ulosteperäisten kolibakteerien pitoisuus suurin heinäkuussa, kun virtaama oli pieni ja laimenemisolosuhteet heikoimmillaan. Merkillepantavaa on, että bakteerien määrä vedessä oli tuolloin lähes kaikilla havaintopaikoilla suurempi kuin Karkkilan jätevesipuhdistamon alapuolella Vanjoessa (havaintopaikka 12).

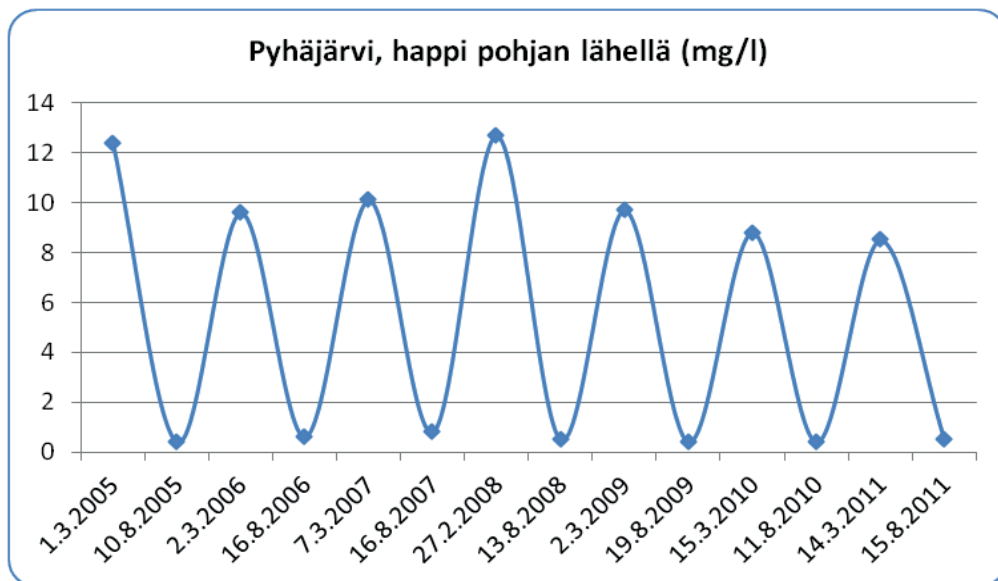
Kuva 16. Pyhäjärven syvänteen happipitoisuus vuodesta 2005 alkaen mitattuna metrin päästä pohjasta.

Pyhäjärven syvimmillä alueilla on myös happiongelmia. Alusveden vähähappisuus ajoittuu loppukesään (kuva 16) jolloin 8 metrisen syvänteen happipitoisuus heikkenee usein jo viiden metrin syvyydessä. Tilanne oli tämänkaltainen myös elokuussa 2011, joskin hapen pitoisuus viiden metrin syvyydessä (2,4 mg/l) oli suurempi kuin edellisvuoden elokuussa. Pohjan tuntumassa happea oli 0,6 mg/l. Järven pintavedessä ei ole kuitenkaan todettu hapen vajausta.

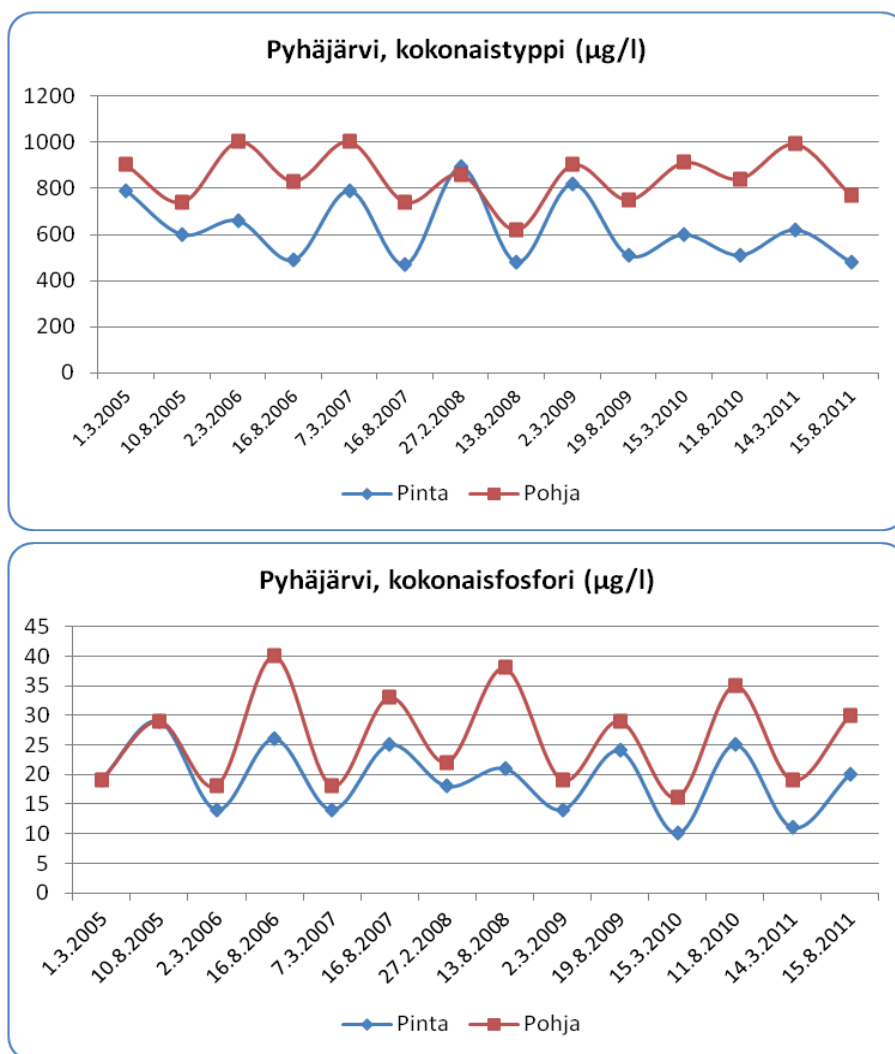
Kuva 17. Pyhäjärven keskiosan pintaveden ja pohjan läheisen veden kokonaisravinnepitoisuudet alkaen vuodesta 2005.

Pyhäjärven pintaveden ravinnepitoisuudet ilmentävät lievää rehevyyttä. Näyttäisi siltä, että kokonaistypen ja mahdollisesti myös kokonaisfosforin pitoisuudet olisivat laskemassa (kuva 17). Loppukesien heikosta happipitoisuudesta huolimatta ravinteiden vapautuminen syvänteen pohjalta ei ole kovin merkittävää.

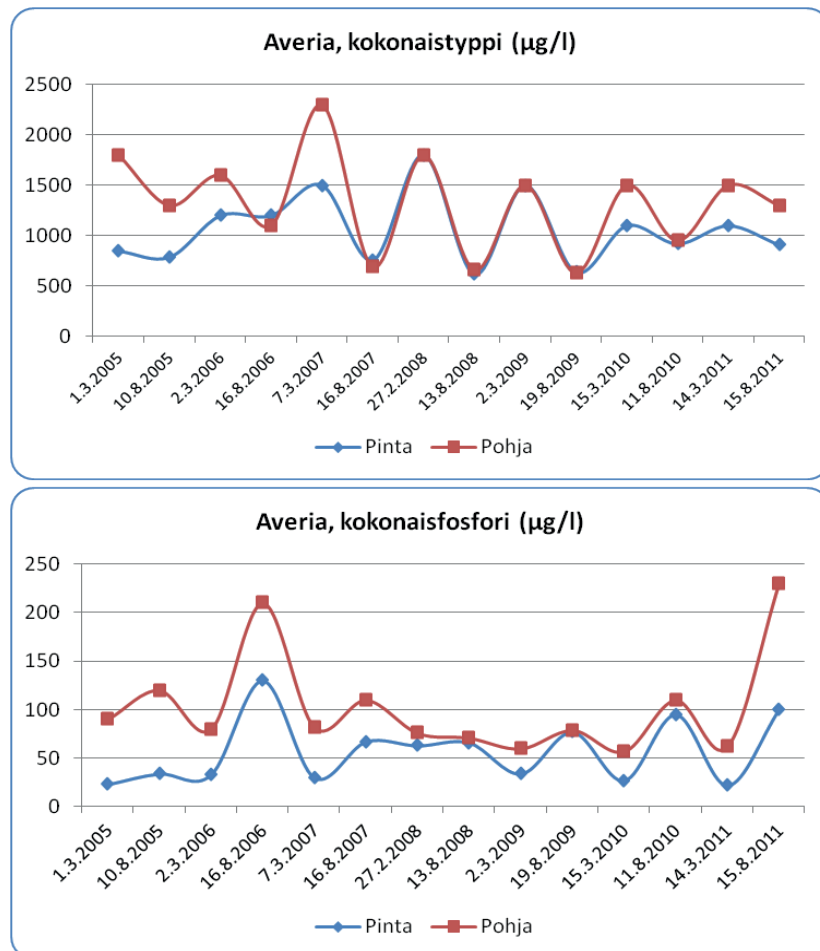
Kuva 19. Averian keskiosan pintaveden ja pohjan läheisen veden kokonaisravinnepitoisuudet vuodesta 2005 alkaen.

Pintaveden kokonaisravinnepitoisuuksien perusteella Averia on rehevä. Ajoittain myös pohjan läheisen veden fosforipitoisuudet nousevat hapen vähenemisen myötä korkeiksi. Näin tapahtui myös elokuussa 2011 (kuva 19). Tämä lisää järven rehevöitymisherkkyttä.

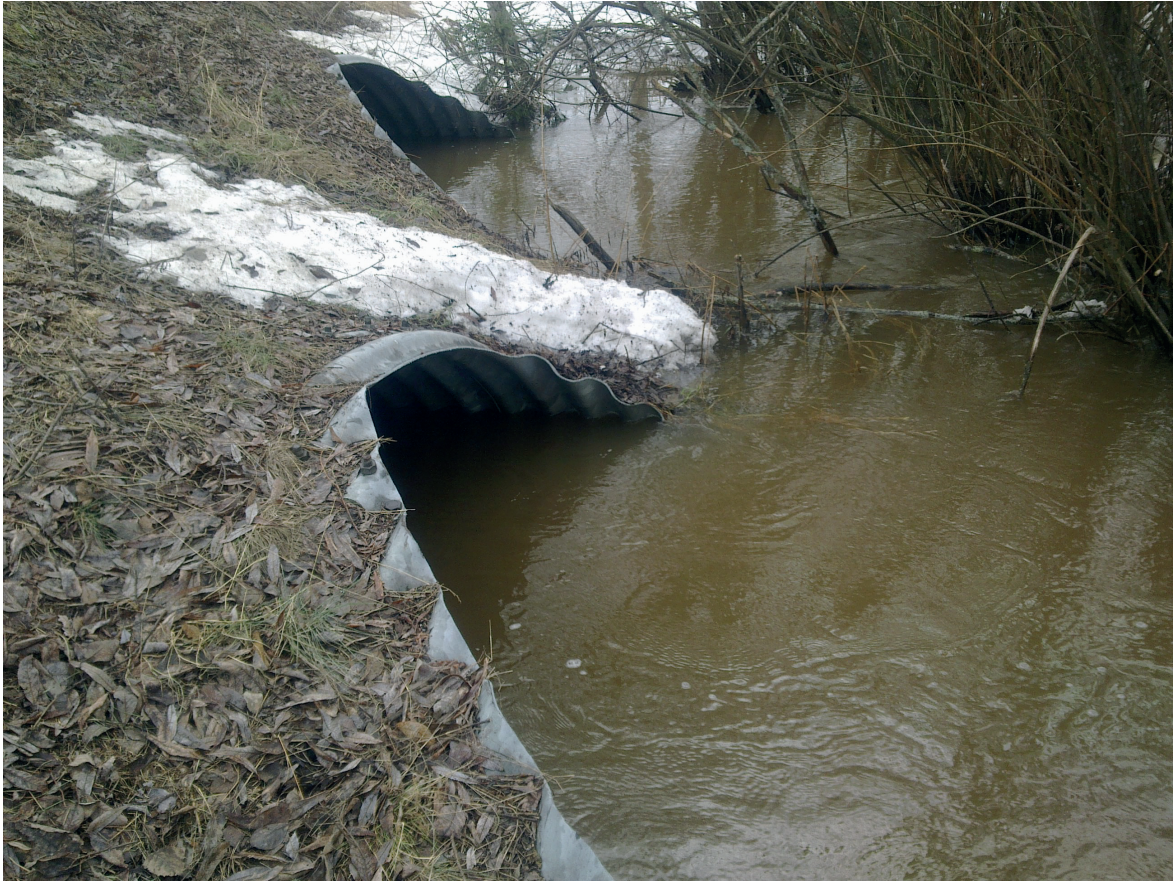
Kuva 20. Vihtijoki oli kirjaimellisesti täynnä 11.4.2011. Kuva on otettu havaintopaikalta 1.
