# Hiidenveden alueen yhteistarkkailun yhteenvedo vuodelta 2012

Julkaisu  
241/2013

## Hiidenveden alueen yhteistarkkailun yhteenveto vuodelta 2012

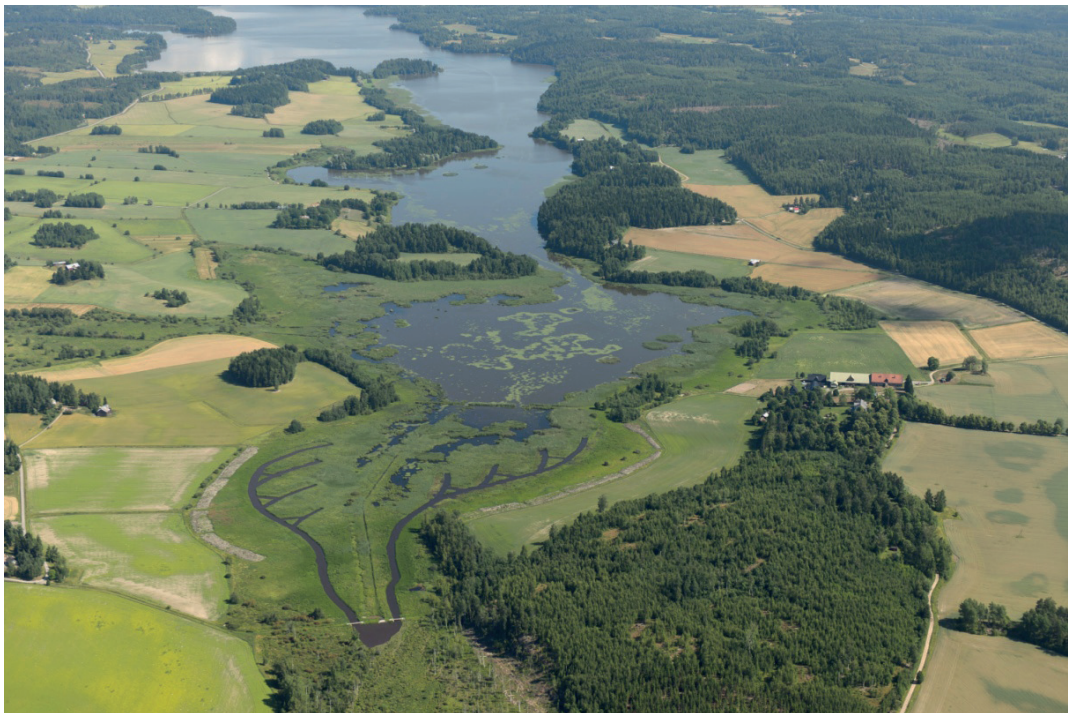
**Kuva 9.** Tahtotila Vaanilanlahden kosteikon perustamiseen nousi paikallisten asukkaiden aloitteesta. Vajaan 12 ha kokoisen kosteikon suunnitteli ja toteutti Uudenmaan ELY-keskus. Kuva Ilmakuva Vallas Oy.

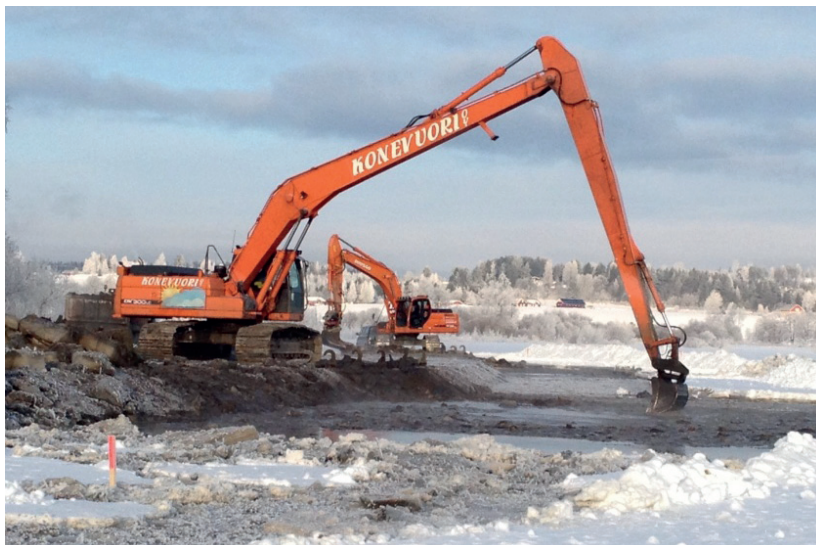
**Kuva 10.** Vanjärven ruoppaustyöt aloitettiin talvella 2013. Sanna Helttunen, Luvy ry

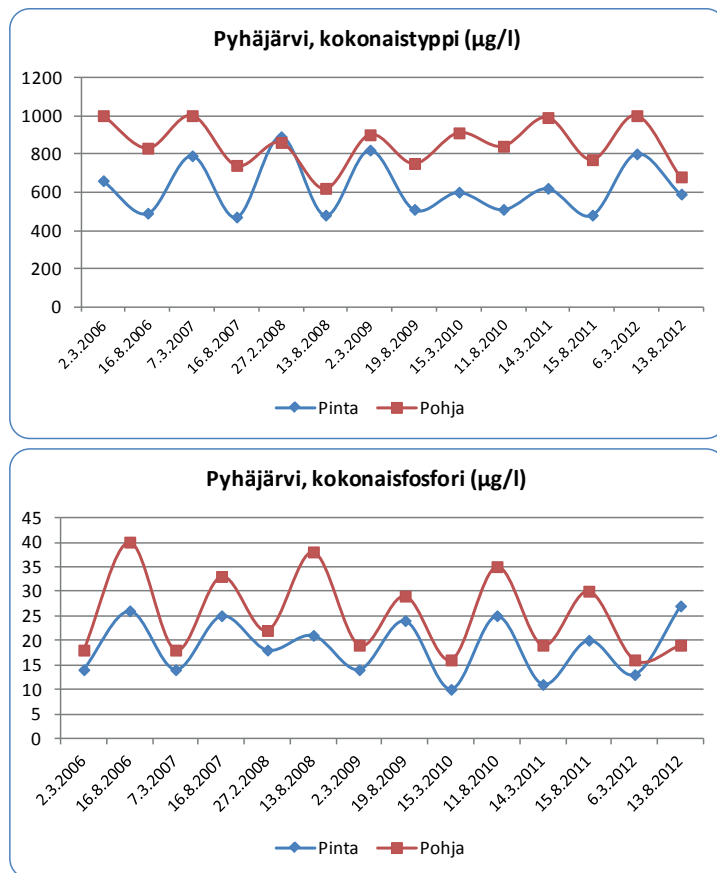
**Kuva 18.** Pyhäjärven keskiosan syvänteen pintaveden ja pohjan läheisen veden kokonaisravinnepitoisuudet alkaen vuodesta 2006.

Pyhäjärven pintaveden ravinnepitoisuudet, samoin kuin kesän 2012 a-klorofyllimittauskin ilmentävät lievää rehevyyttä. Jakson 2006–2012 mittausten perusteella näyttää siltä, että pintaveden ravinnepitoisuudet ovat pysyneet kutakuinkin samalla tasolla, pohjan lähellä kokonaisfosforin pitoisuudet ovat vähän laskeneet (kuva 18). Loppukesien heikosta happipitoisuudesta huolimatta ravinteiden vapautuminen syvänteen pohjalta ei ole kovin merkittävää.

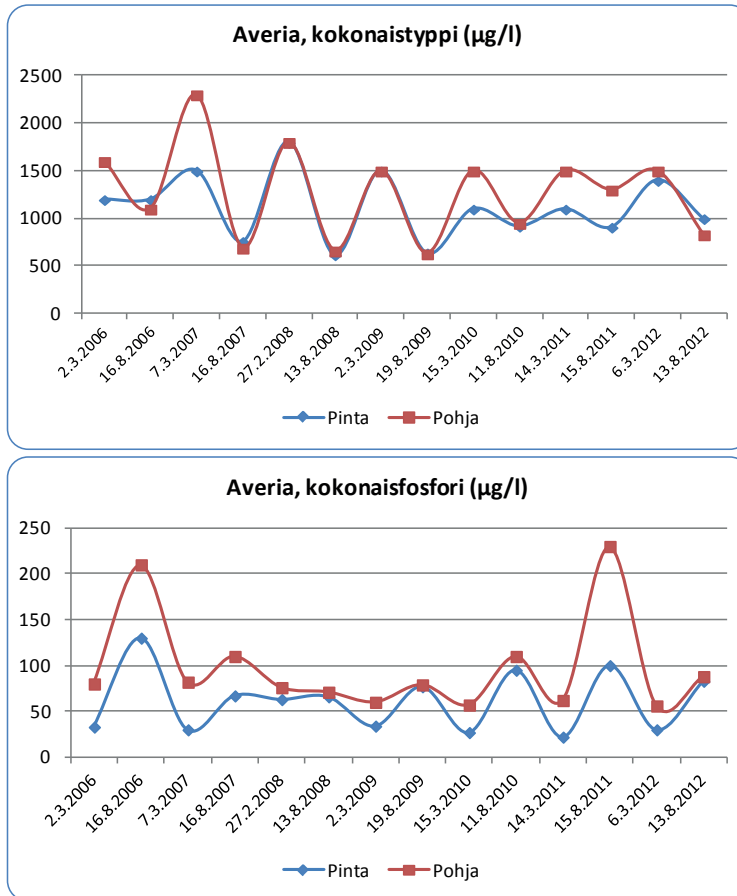
**Kuva 20.** Averian keskiosan pintaveden ja pohjan läheisen veden kokonaisravinnepitoisuudet vuodesta 2006 alkaen.

Ajoittain myös pohjan läheisen veden fosforipitoisuudet nousevat Averiajärvestä hapen vähenemisen myötä korkeiksi. Vuonna 2012 ravinnepitoisuuksien erot pinta- ja alusveden välillä eivät olleet kovin suuria.

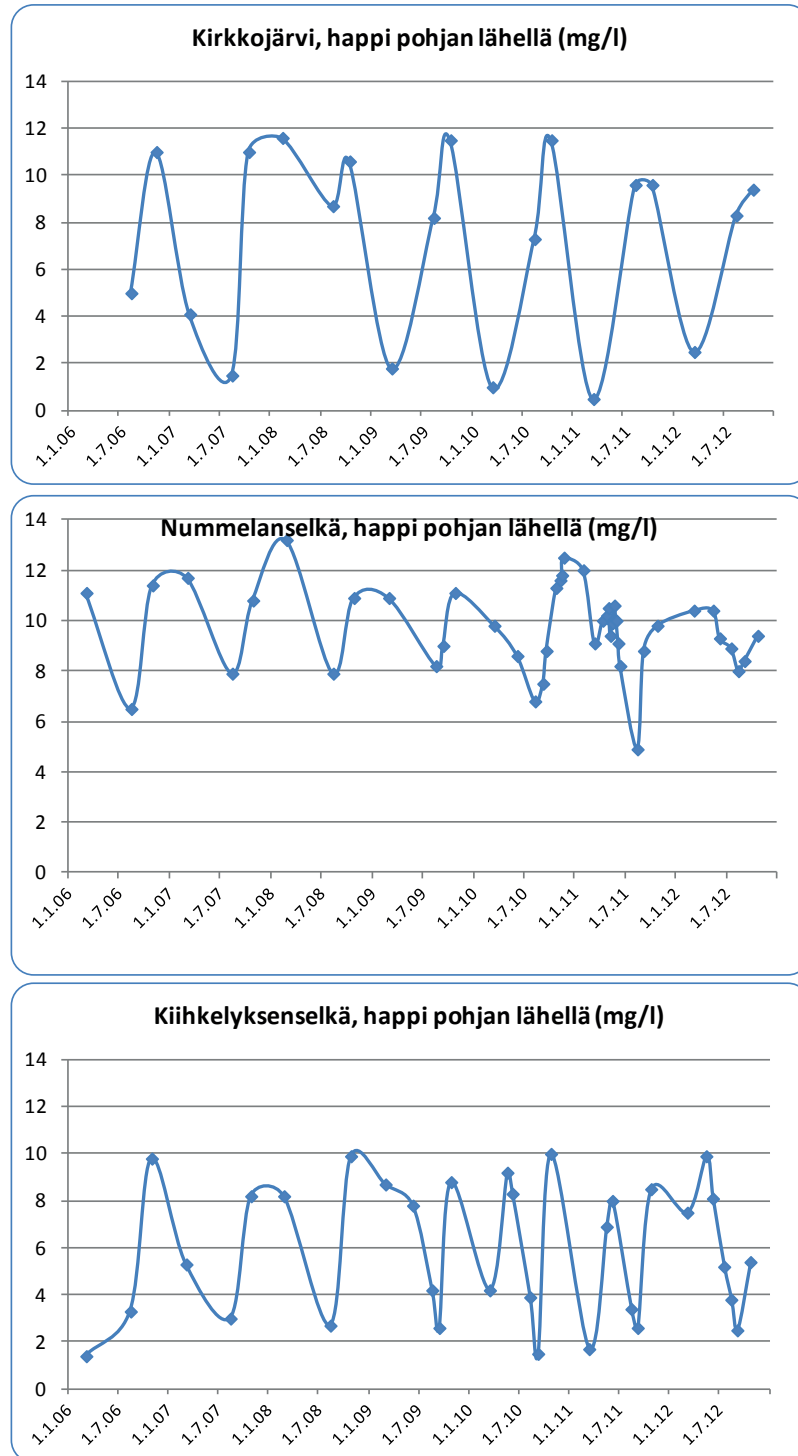
**Kuva 24.** Hiidenveden Kirkkojärven, Nummelanselän ja Kiihkelyksenselän syvimmän syvänteen pohjan läheisen veden happipitoisuus alkaen vuodesta 2006.

Kirkkojärven happiongelmat ajoittuvat loppupalveen; maaliskuussa 2012 alimman mittaussyvyyden happipitoisuus oli edellisvuotta parempi, 2,5 mg/l, pintaveden happipitoisuus pysyi kaikilla mittauskerroilla hyvänä. Nummelanselän happitilanne oli jälleen hyvä. Kiihkelyksenselällä tilanne oli suunnilleen edellisvuoden kaltainen, alimmillaan happipitoisuus oli loppukesälä elo- ja syyskuussa. Alle 2 mg/l pitoisuuksia ei Hiidenveden syvimässä syvänteessä todettu (kuva 24).

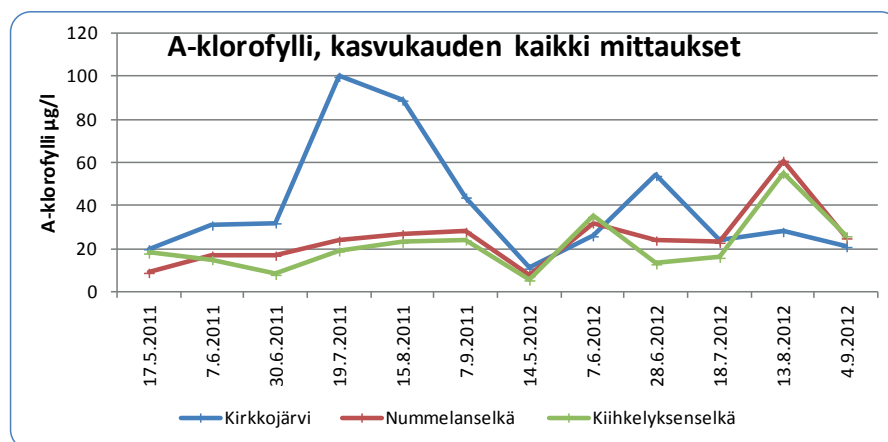
**Kuva 26.** Hiidenveden kolmen selkälakeen kesäkauden a-klorofyllimittaukset vuosina 2011 ja 2012.

Hiidenveden Kirkkojärven a-klorofyllipitoisuudet olivat edellisvuotta pienemmät, erityisesti heinä- ja elokuun levätuotanto oli huomattavasti edellisvuotta pienempi. Sen sijaan Nummelanselän ja Kiihkelyksenselän a-klorofyllimäärät olivat kesäkuun alussa ja erityisesti elokuussa selvästi edellisvuotta suurempia. Molemmilla selkälakeilla todettiin elokuulta pitkälle syksyyn kestäneitä runsaita sinileväesiintymiä. Määritettyjä sinileväesukuja olivat mm. *Anabaena*, *Aphanizomenon* ja *Microcystis*.
