# Lohjanjärven alueen yhteistarkkailun yhteenveto vuodelta 2012

Julkaisu  
242/2013

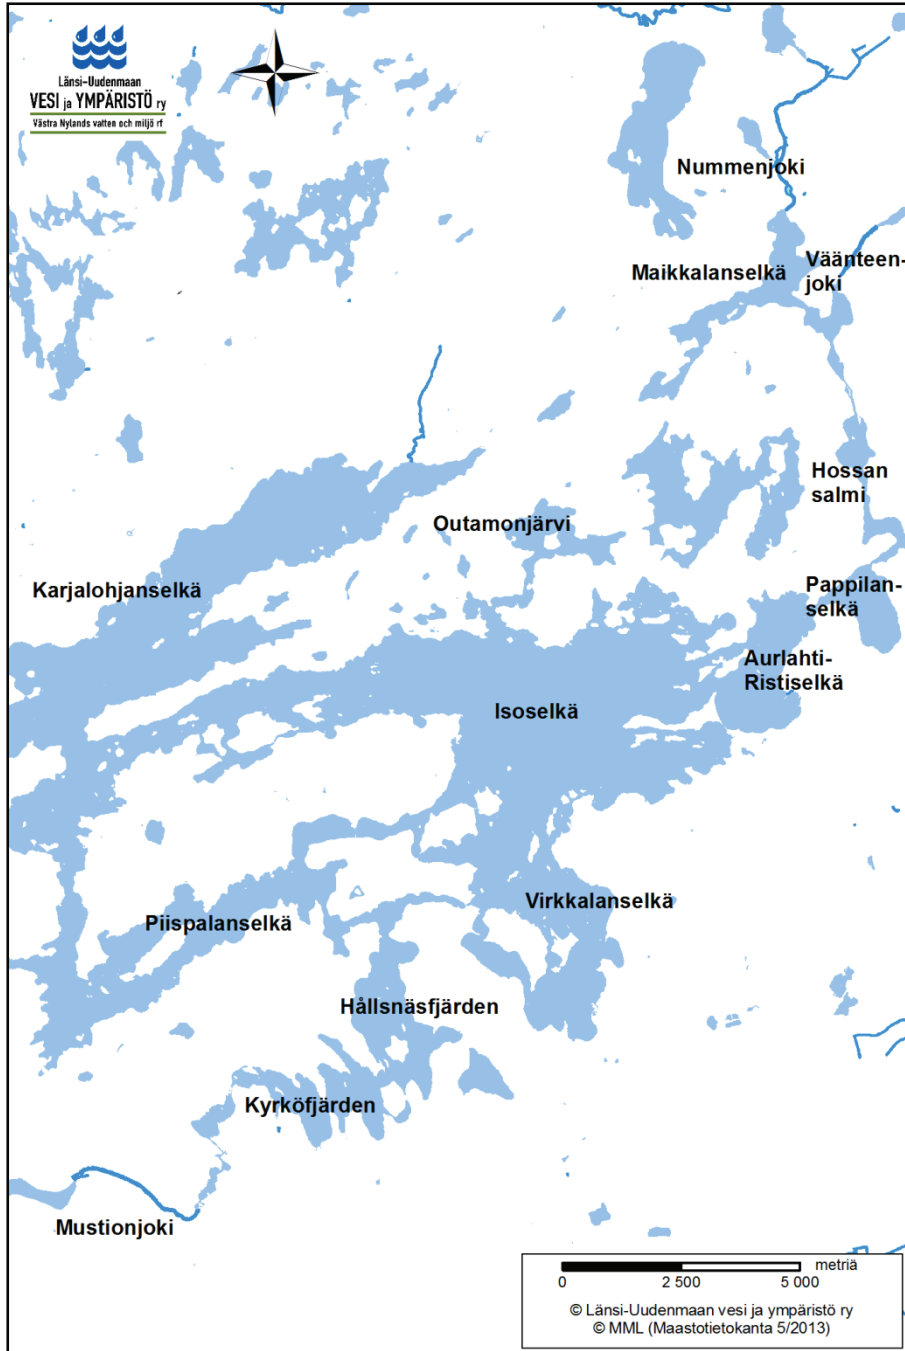
*Kuva 1. Lohjanjärven suurimmat selkääalueet ja järveen yhteydessä olevat joet.*

Saaret jakavat Lohjanjärven erikokoisiksi selkälueilleksi, joista suurimmat ovat Isoselkä ja Karjalohjanselkä (kuva 1). Isoselän tilavuus on lähes puolet koko Lohjanjärven tilavuudesta ja siellä on myös järven syvin syväne, runsaat 54 m. Karjalohjanselkä on syvimmillään runsaat 40 metriä.

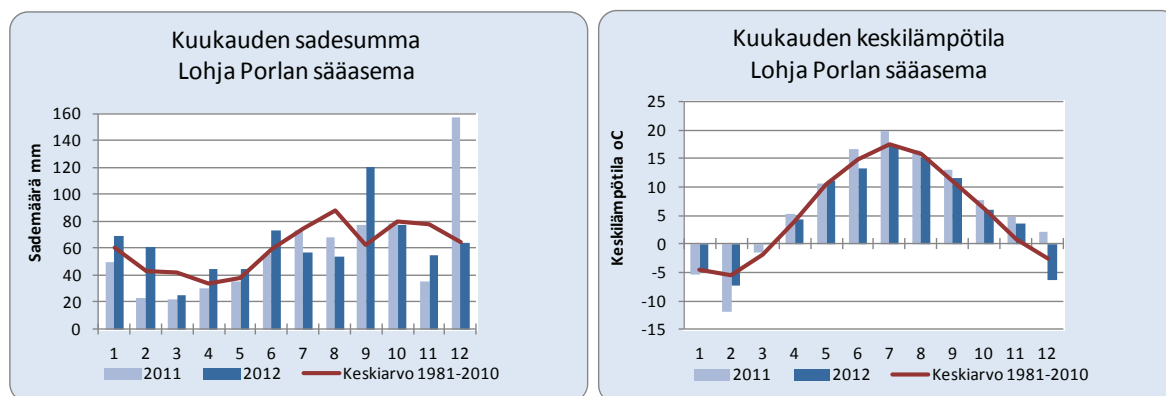
**Kuva 2. Kuukauden sademäärä ja keskilämpötilavuonna 2012 ja keskiarvo vuosista 1981–2010 Lohjan Porlan sääasemalla (Ilmatieteen laitos 2013).**

Vuosi 2012 oli kokonaisuutena edellisvuotta sateisempi, erityisesti syyskuussa satoi runsaasti; Lohjan Porlan sääaseman mittauksen mukaan runsaat 40 mm edellisvuotta enemmän. Sen sijaan joulukuun sateet jäivät edellisvuoden huippuarvoa pienemmiksi, suunnilleen pitkän ajan keskiarvon tasolle (kuva 2).

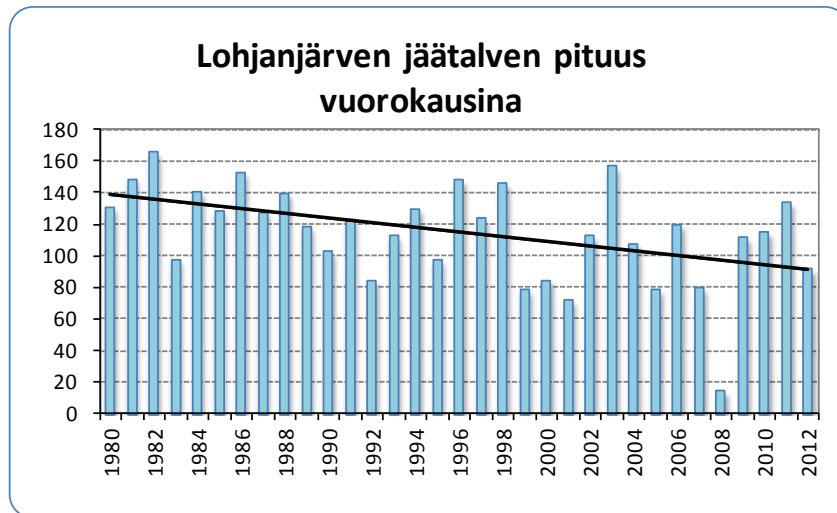
**Kuva 3.** Lohjanjärven Isoselän jäätalven pituus vuorokausina vuodesta 1980 (Pekka Ilmarisen arkisto). Kuvaan on lisätty lineaarinen trendiviiva.

Lohjanjärven jäätalven pituus oli 92 vrk; Isoselkä jäätynä 16.1.2012 ja jää lähti 16.4.2012. Jäätalven keskiarvo vuosilta 1980–2011 on 115 vuorokautta (kuva 3). Paksuimmillaan jää oli talven 2012 näytteenottojen aikaan 41 cm maaliskuussa Piispalanselän Härkäsaaren havaintopaikalla nro 78.

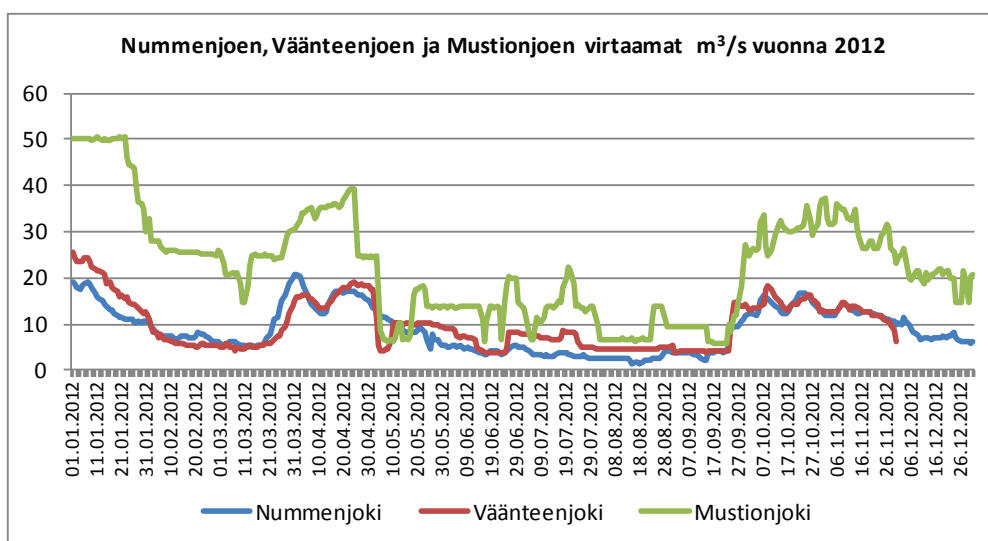
**Kuva 4.** Nummenjoen, Väänteenjoen ja Mustionjoen virtaamakäyrät vuonna 2012. Lähde: OIVA – ympäristö- ja paikkatietopalvelu, tieto haettu 22.2.2013.

Lohjanjärveen on yhteydessä kolme jokea: Nummi-Pusulan suunnasta Maikkalanselälle laskeva Nummenjoki, Hiidenvedestä Lohjanjärven koillisosaan laskeva Väänteenjoki ja Lohjanjärven eteläosasta kohti Pohjanpitäjänlahtea laskeva Mustionjoki. Vuonna 2012 Nummenjoen keskiarvovirtaama oli Pirkkulan mittausasemalla 8,7 m<sup>3</sup>/s, Väänteenjoessa padon kohdalla 9,9 m<sup>3</sup>/s ja Mustionjoessa Peltokosken kohdalla 22,5 m<sup>3</sup>/s. Virtaamakeskiarvot kasvoivat vuodesta 2011 noin 40 %. Virtaamahuiput mitattiin tammikuun alussa, maaliskuun vaihteessa ja lokakuun lopulla (kuva 4).

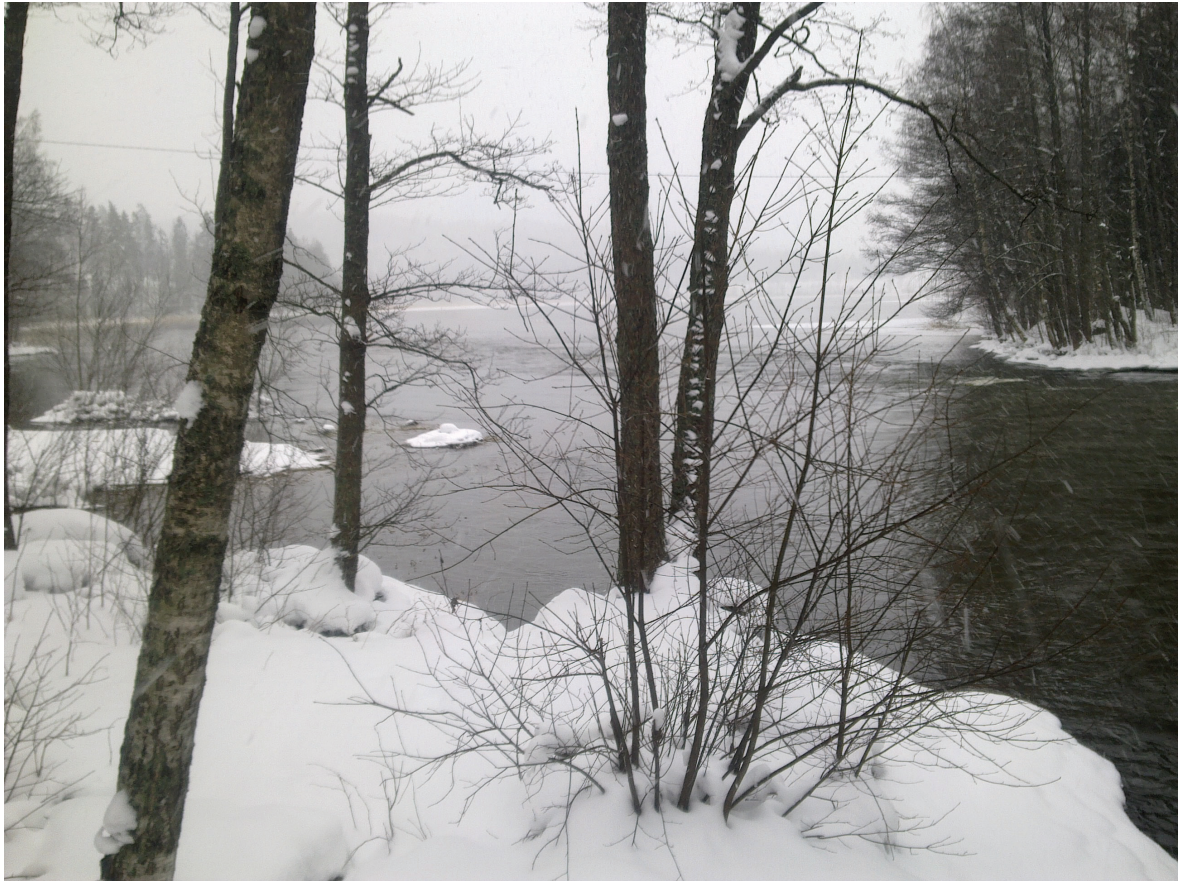
*Kuva 5. Mustionjoki virtasi havaintopaikan 86 kohdalla vapaana jästä 14.2.2012.*

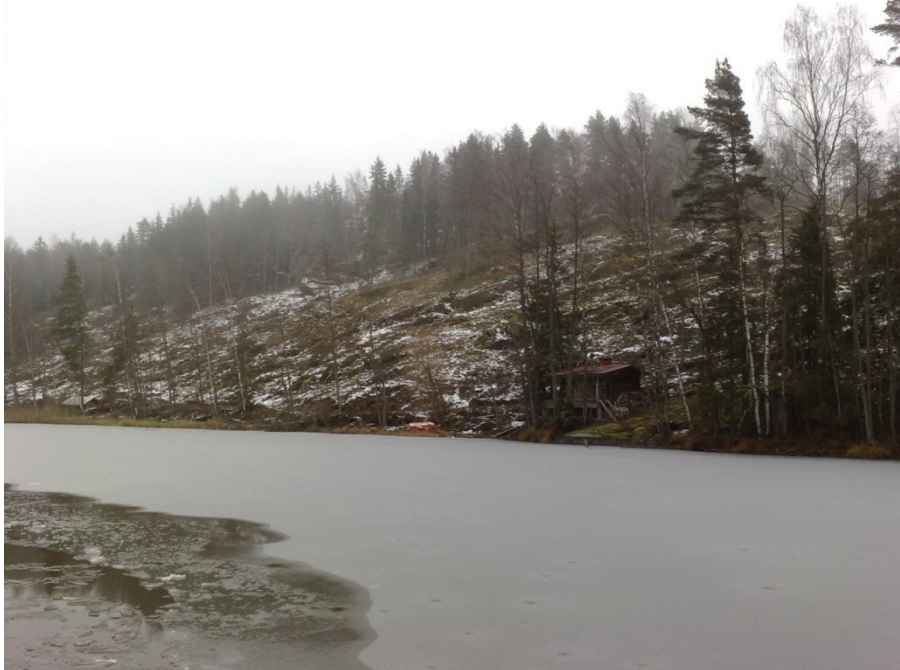
**Kuva 6.** Pellot ja metsähakkuualueet ovat merkittäviä hajakuormituslähteitä, suurimmillaan ravinnehuuhtoutumat tapahtuvat tulva-aikoina. Yläkuvassa tulvivaa Pusulanjokea, alakuvassa Väantenjokivarren hakattua metsää.

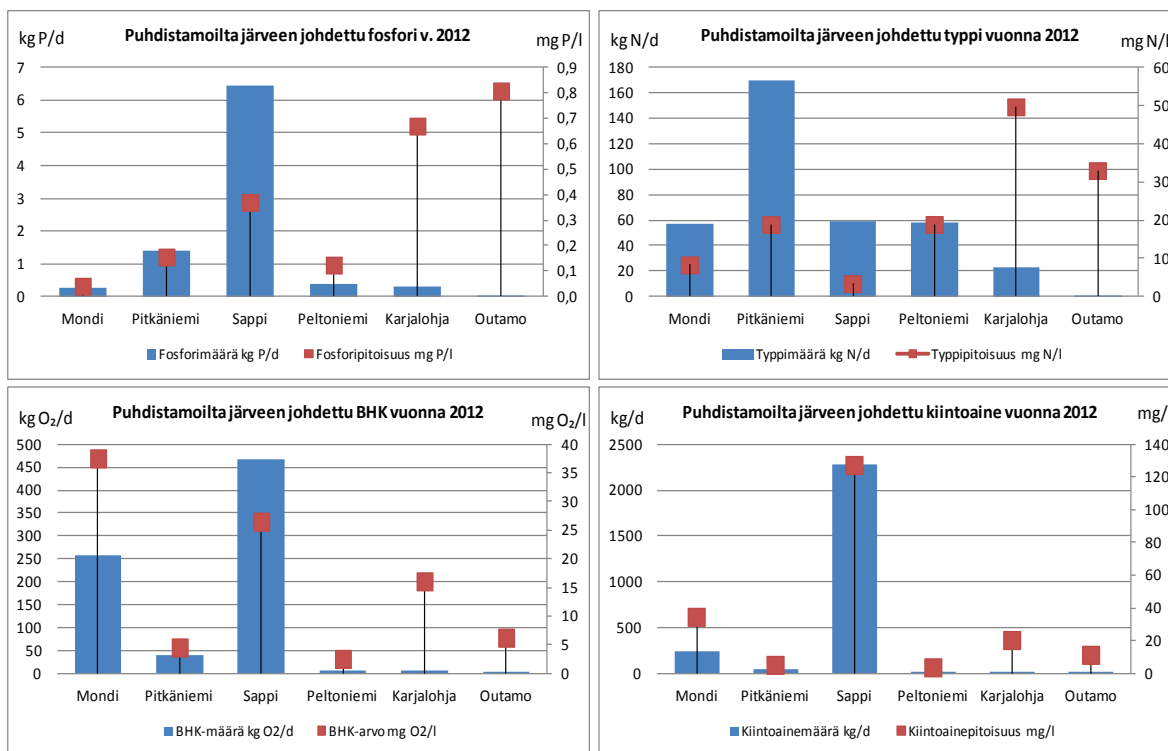
**Kuva 7.** Puhdistamoilta järveen johdettu kuormitus v. 2012

Puhdistamoilta järveen johdetun kuormituksen vuorokausikeskiarvot v. 2012 käyvät keskeisimmiltä osin ilmi kuvan 6 diagrammeista. Samalla on esitetty puhdistetun jäteveden pitoisuudet fosforin, typen, BHK:n ja kiintoaineen osalta. Pitoisuus antaa yleiskäsityksen puhdistuksen tasosta.

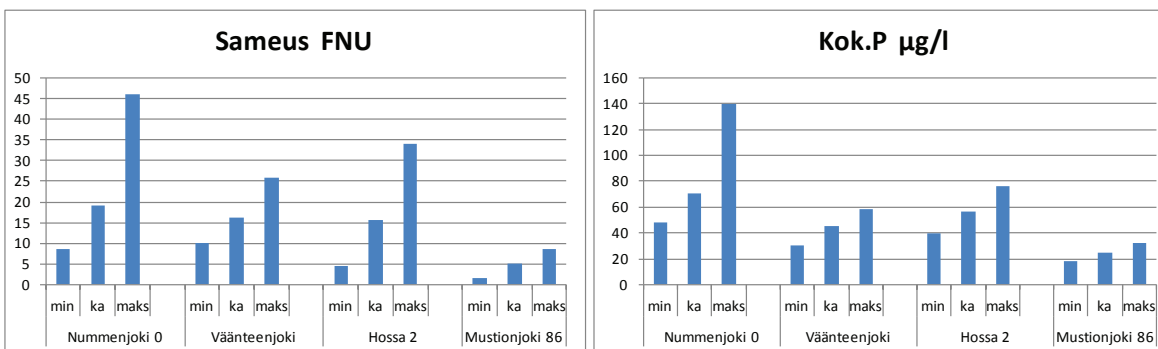
**Kuva 8.** Lohjanjärveen tulevan ja järvestä laskevan veden sameuden ja kokonaisfosforin minimi-, keskiarvo- ja maksimipitoisuus vuoden 2012 mittauksissa.

Veden laatu oli kokonaisuutena heikoin Nummenjoessa, jossa esimerkiksi sameus, ravinnepitoisuudet ja bakteeripitoisuudet olivat suurimmat (kuva 8). *E.Coli*-bakteerien tai enterokokkien suurimmat pitoisuudet Nummenjoessa ilmensivät selvästi jätevesivaikutusta. Indikaattoribakteerien läsnäolo osoittaa ulosteperäistä saastutusta, jolloin mukana voi olla myös tautia aiheuttavia bakteereita. Myös ammoniumtyypen muita havaintopaikkoja suurempi pitoisuustaso voi viitata joen valuma-alueelta peräisin olevaan jätevesikuormitukseen.

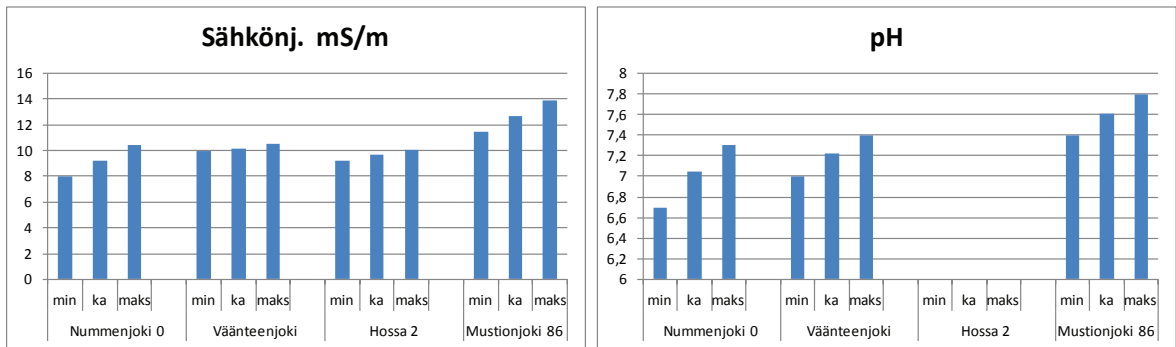
**Kuva 9.** Lohjanjärveen tulevan ja järvestä laskevan veden sähkönjohtavuuden ja pH:n minimi-, keskiarvo- ja maksimipitoisuus vuoden 2012 mittauksissa. Hossan havaintopaikalta ei mitattu pH:ta vuonna 2012.

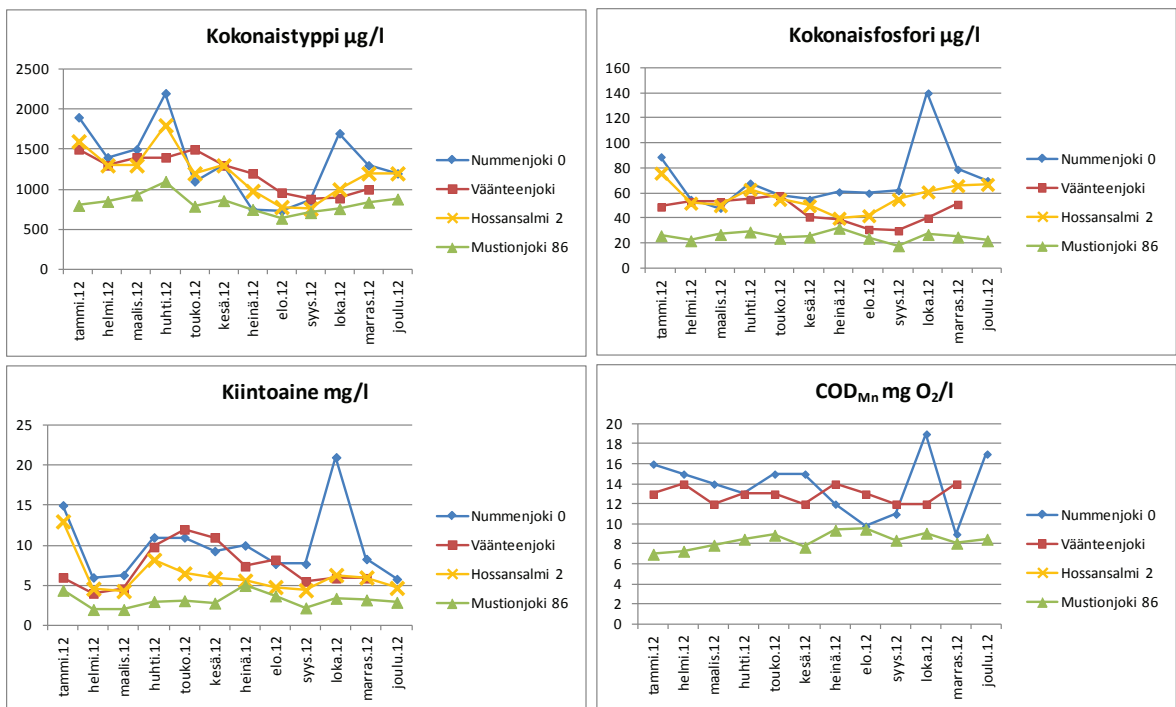
**Kuva 10.** Lohjanjärveen tulevan ja järvestä laskevan veden kuukausittaisia ainepitoisuuksia vuonna 2012.

Ravinteiden ainepitoisuudet vaihtelivat jokivesissä pääsääntöisesti niin, että pienimmät luekmat mitattiin kesällä ja suurimmat tammikuussa, huhtikuussa ja loka-joulukuussa. Nummenjoen vesi oli muita selvästi heikkolaatuisempaa erityisesti lokakuussa (kuva 10).

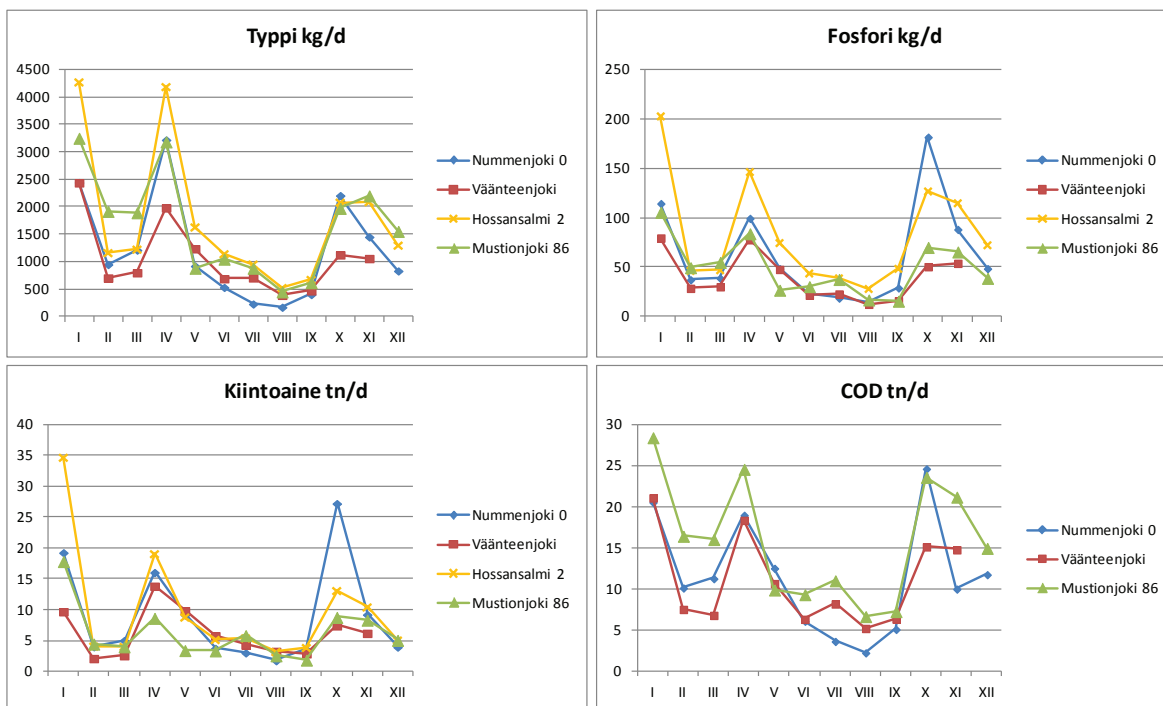
**Kuva 11.** Lohjanjärveen tulevan ja järvestä laskevan veden kuukausittaisia ainekuormituksia vuonna 2012.

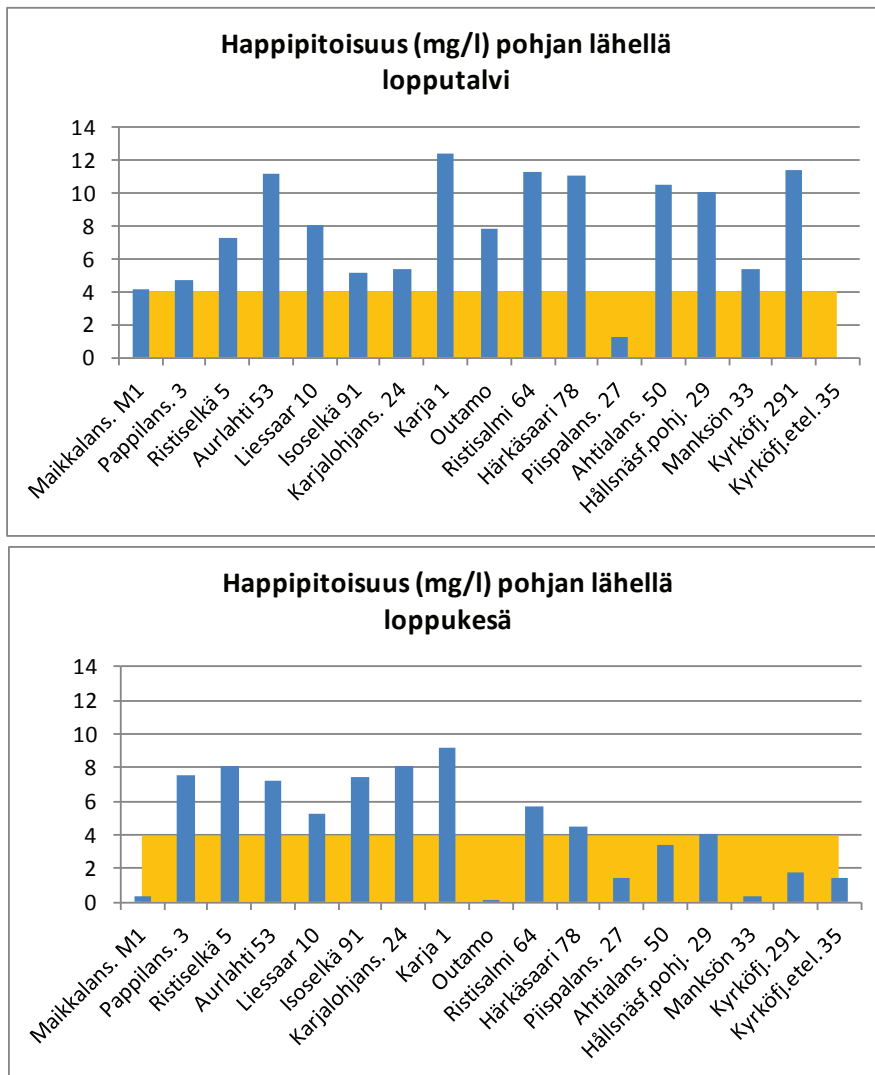
**Kuva 12.** Happipitoisuus syvänteiden pohjan tuntumassa lopputalvella ja loppukesällä 2012. Kuvissa oleva oranssinkeltainen alue kuvaa hyvän ja huonon happipitoisuuden rajaa.

Loppukesällä tilanne oli Lohjanjärvelle tyypilliseen tapaan talvea huonompi: Maikkalanselän lisäksi Outamonjärven ja kaikkien järven eteläosan syvänteiden happipitoisuus oli heikko. Järven syvimmillä alueilla Isoselällä ja Karjalohjanselällä pohjan läheisen veden happipitoisuus pysyi moitteettomana (kuva 12).

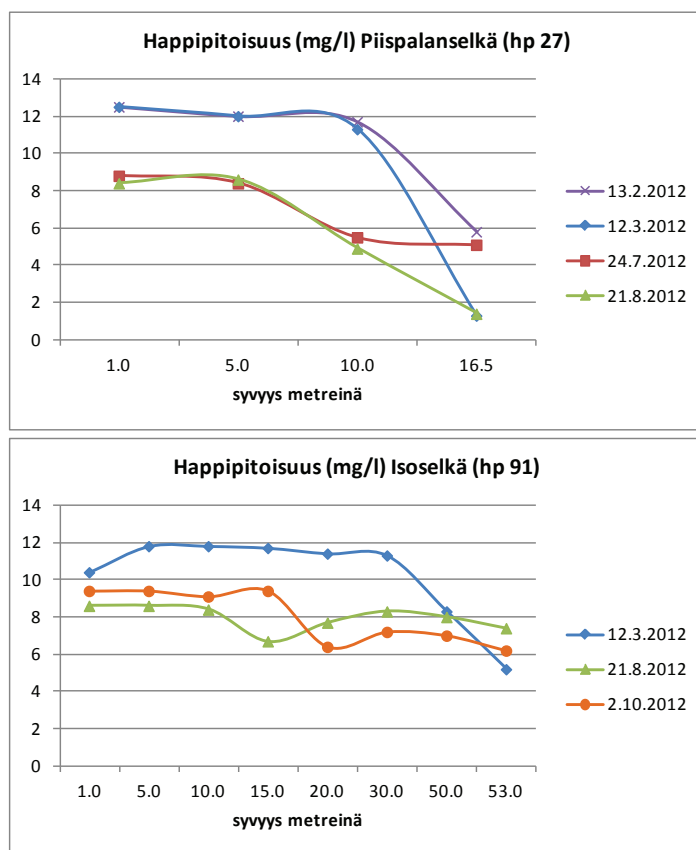
**Kuva 13.** Vuoden 2012 näytekerroilla mitattu happipitoisuus Piispalanselän ja Isoiselän syvänteillä.

Piispalanselän syvänteellä happipitoisuus heikkeni kaikilla mittauskerroilla 10 metrin alapuolella, helmi- ja heinäkuussa kokonaistilanne oli kuitenkin tyydyttävä. Happipitoisuus heikkeni selvästi vasta lämpötilakerrosteisuuskauden lopulla. Isoselällä kokonaistilanne pysyi kaikilla mittauskerroilla varsin hyvänä.

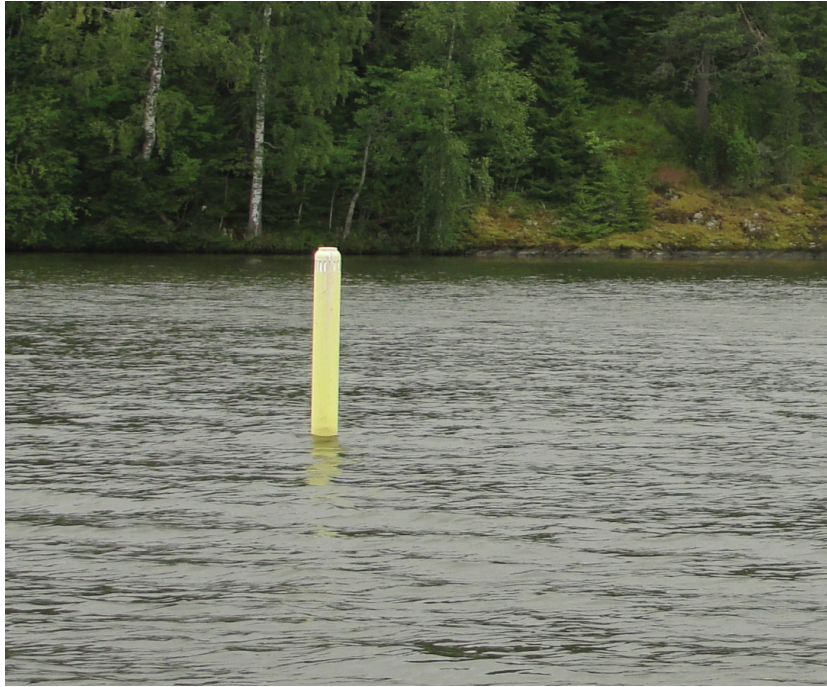
**Kuva 14.** Lohjanjärven eteläosan hapettimet on merkitty poijuilla.

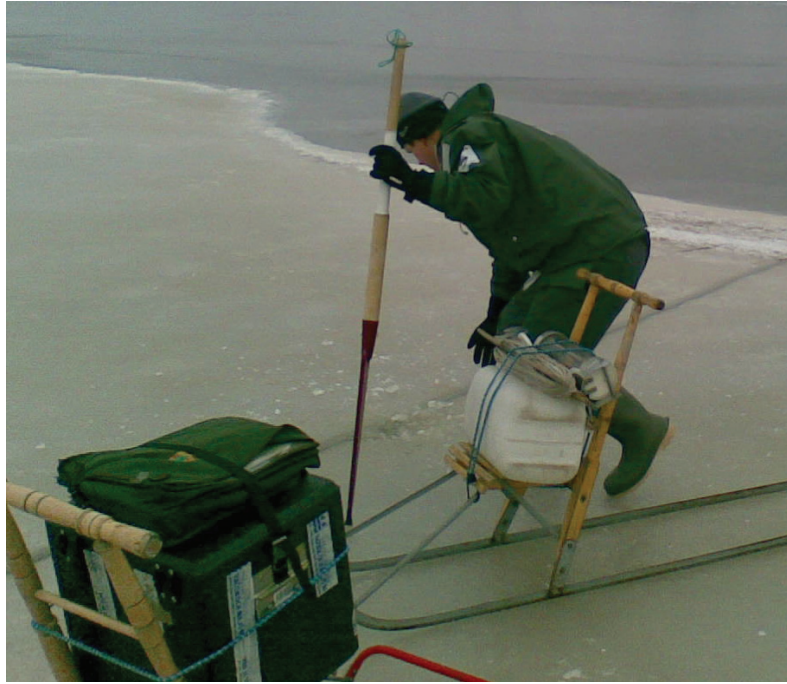
**Kuva 15.** Kyrköfjärdenin havaintopaikan 35 näytteenotto on talvisin haasteellista. Vuonna 2012 jäätä ei ollut tätäkään vertaa, joten talvinäytteitä ei saatu lainkaan.

Lohjanjärven eteläisimmällä järvihavaintopaikalla, Kyrköfjärdenin läntisen selän syvänteellä (havaintopaikka 35), näytteiden saaminen estyy usein talvisin epävakaan jäätilanteen vuoksi. Hapettimen lisäksi sulaa vettä aiheuttaa voimakas virtaus. Vuonna 2012 näytteitä ei saatu helmi- eikä maaliskuussa, joten kaksi näyttekertaa neljästä jäi pois.

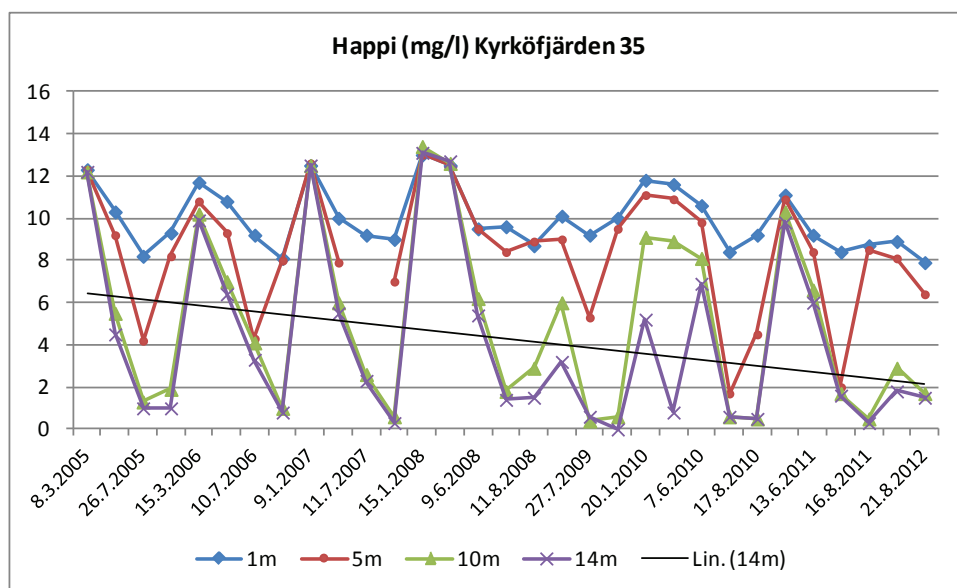
**Kuva 16.** Kyrköfjärdenin havaintopaikan 35 happipitoisuudet alkaen vuodesta 2005. Alimman mittaus-syvyyden diagrammiin on liitetty lineaarinen trendiviiva.

Kuvan 16 diagrammeissa on esitetty havaintopaikan 35 neljän syvyyden happipitoisuudet alkaen loppupalvesta 2005. Alimman mittaussyvyyden diagrammiin liitetystä lineaarisesta trendiviivasta ilmenee, että syvänteen happitilanne on heikentynyt tarkastellun jakson aikana. Vuoden 2012 kesän mittausten perusteella pitoisuudet olivat kuitenkin paremmat kuin kolmena edellisenä kesänä. Talven tilannetta ei vuonna 2012 pystytty näytteenoton estymisen vuoksi mittaamaan.

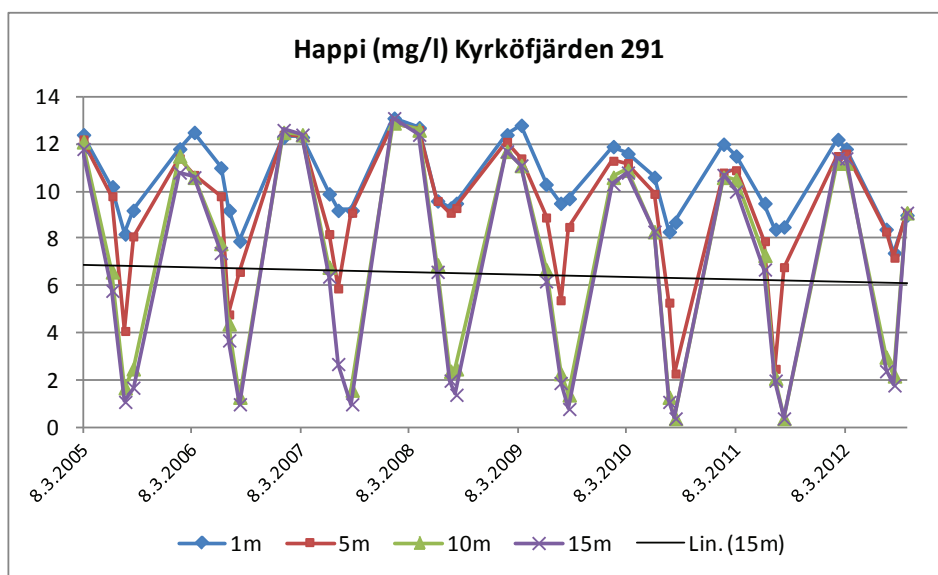
**Kuva 17.** Kyrköfjärdenin havaintopaikan 291 happipitoisuudet alkaen vuodesta 2005. Alimman mittaussyvyyden diagrammiin on liitetty lineaarinen trendiviiva.

Kuvan 17 diagrammeissa on esitetty havaintopaikan 291 neljän syvyyden happipitoisuudet alkaen loppupalvesta 2005. Alimman mittaus-syvyyden diagrammiin liitetystä lineaarisesta trendiviivasta ilmenee, että syvänteen pohjan läheisen veden happitilanne on tarkastellun jakson aikana pysynyt lähes ennallaan tai heikentynyt vähän. Vuoden 2012 kesän mittauksien perusteella pitoisuudet olivat paremmat kuin parina edellisessä kesänä, myös 5 metrissä happipitoisuus oli parempi. Lokakuussa syksyn täyskierto oli sekoittanut lämpötilakerrosteisuuden ja happipitoisuus oli kaikissa syvyyksissä hyvä.

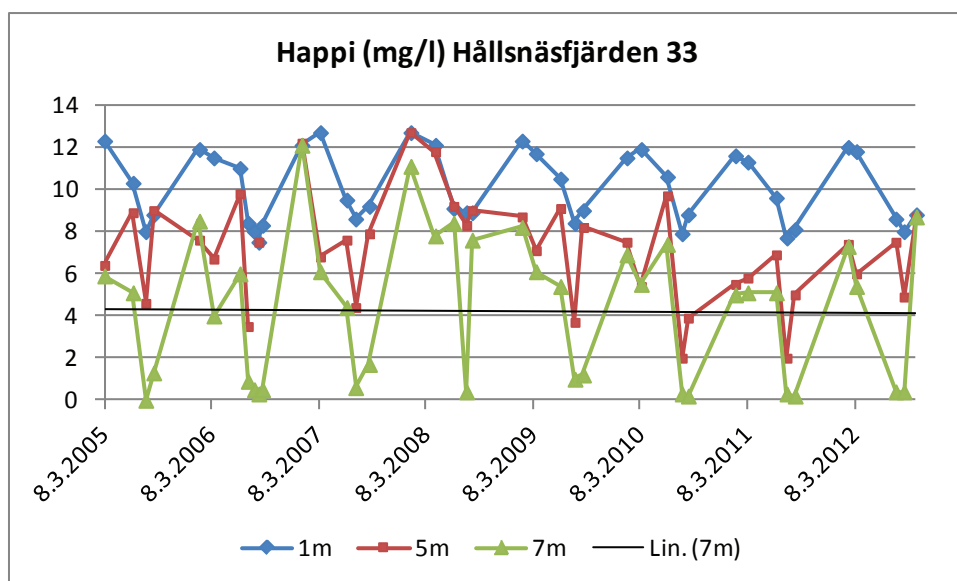
**Kuva 18.** Hållsnäsfjärdenin havaintopaikan 33 happipitoisuudet alkaen vuodesta 2005. Alimman mittaussyvyyden diagrammiin on liitetty lineaarinen trendiviiva.

Viimeksi happi on loppunut täysin syvänteen alimmissa 7 metrin mittaussyvyydessä heinäkuussa 2005. Vuonna 2012 tilanne pysyi pohjan tuntumassa edellisvuosien kaltaisena: heinä- ja elokuun näytteenotokerralla hapen pitoisuus oli heikko, 0,4 mg/l. Viiden metrin syvyydessä kesän happipitoisuus pysyi kuitenkin paria edellisvuotta parempana (kuva 18).

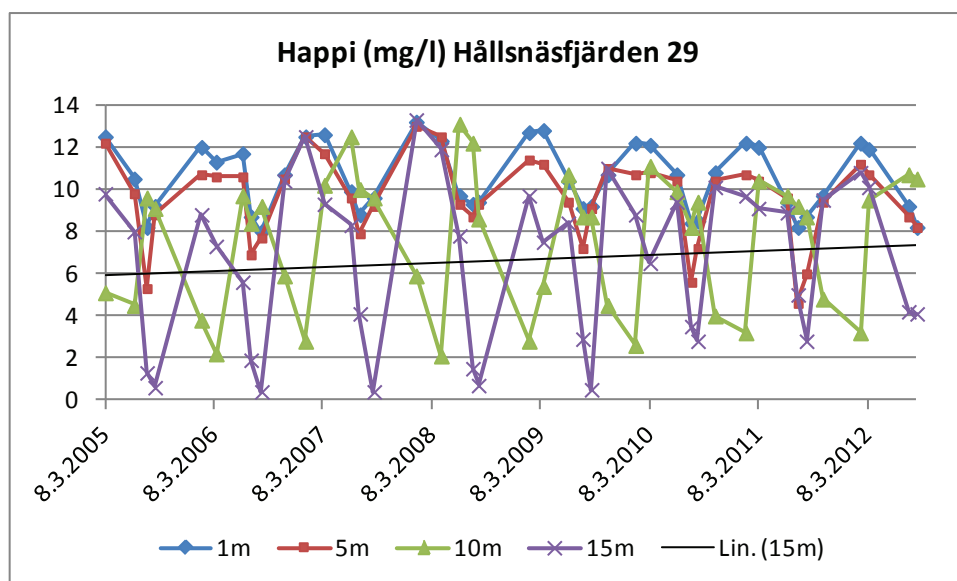
**Kuva 19.** Hållsnäsfjärdenin havaintopaikan 33 happipitoisuudet alkaen vuodesta 2005. Alimman mittaussyvyyden diagrammiin on liitetty lineaarinen trendiviiva.

Kuvan 19 diagrammeissa on esitetty havaintopaikan 29 neljän syvyyden happipitoisuudet alkaen loppupalvesta 2005. Pohjan läheisen veden happipitoisuus on parantunut seuratulla jaksolla vuoden 2009 jälkeen. Alimman mittaussyvyyden kesäajan 2012 happipitoisuudet olivat jakson parhaat. Myös välisyvyyksien (5 m ja 10 m) tulokset olivat edellisvuosia paremmat.

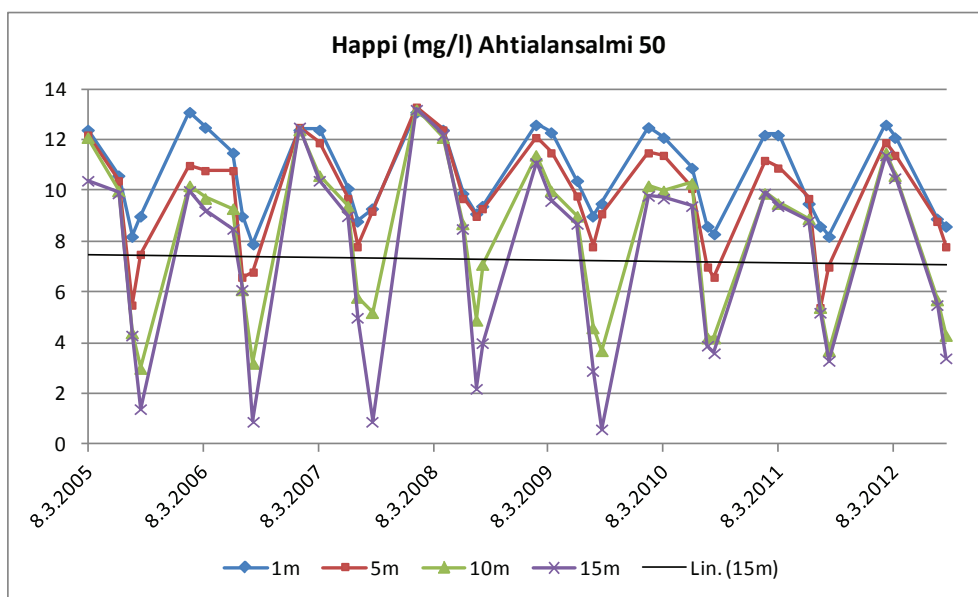
**Kuva 20.** Ahtialansalmen havaintopaikan 50 happipitoisuudet alkaen vuodesta 2005. Alimman mittaussyvyyden diagrammiin on liitetty lineaarinen trendiviiva.

Kuvan 20 diagrammeissa on esitetty havaintopaikan 50 neljän syvyyden happipitoisuudet alkaen loppupalvesta 2005. Alimpaan mittaussyvyyteen liitetyn lineaarisen diagrammiviivan perusteella tilanne näyttäisi pysyneen suunnilleen ennallaan tarkastellun jakson aikana. Todellisuudessa pohjan läheisen veden kesäaikaiset pitoisuudet ovat selvästi nousseet vuoden 2009 jälkeen, mutta talviajan pitoisuudet ovat jonkin verran laskeneet vaikkakin ovat edelleen hyviä.

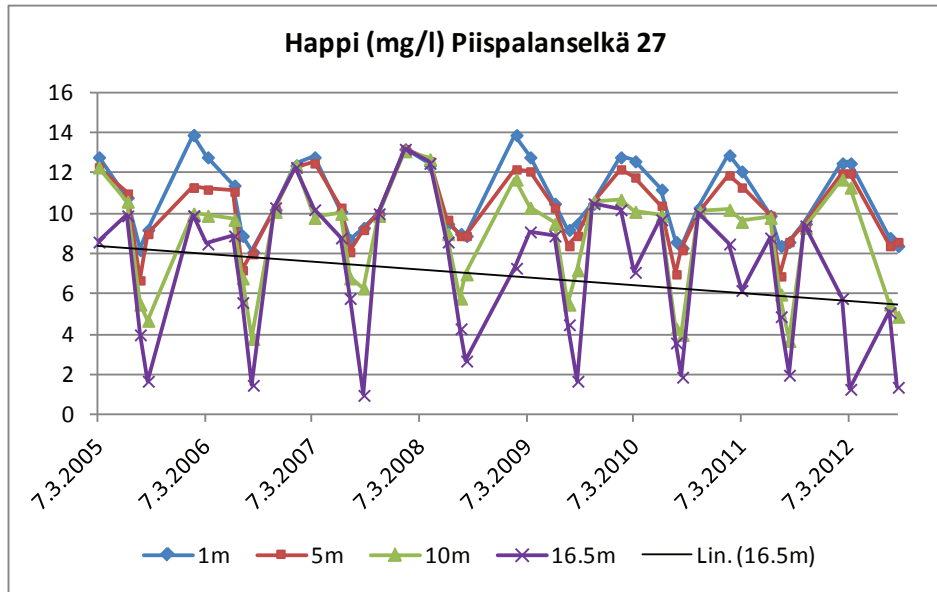
**Kuva 21.** Piispalanselän havaintopaikan 27 happipitoisuudet alkaen vuodesta 2005. Alimman mittaus-syvyyden diagrammiin on liitetty lineaarinen trendiviiva.

Jaksolla 2000–2011 Piispalanselän syvänteen 27 happipitoisuudet syvimmissä mittaussyvytyksissä olivat jonkin verran edellisvuosia parempia (Ranta & Valtonen 2012). Vuoden 2012 aikana tilanne heikkeni: syvimmän mittaussyvyyden happipitoisuus oli heikko sekä loppupalvella että loppukesällä (kuva 21).

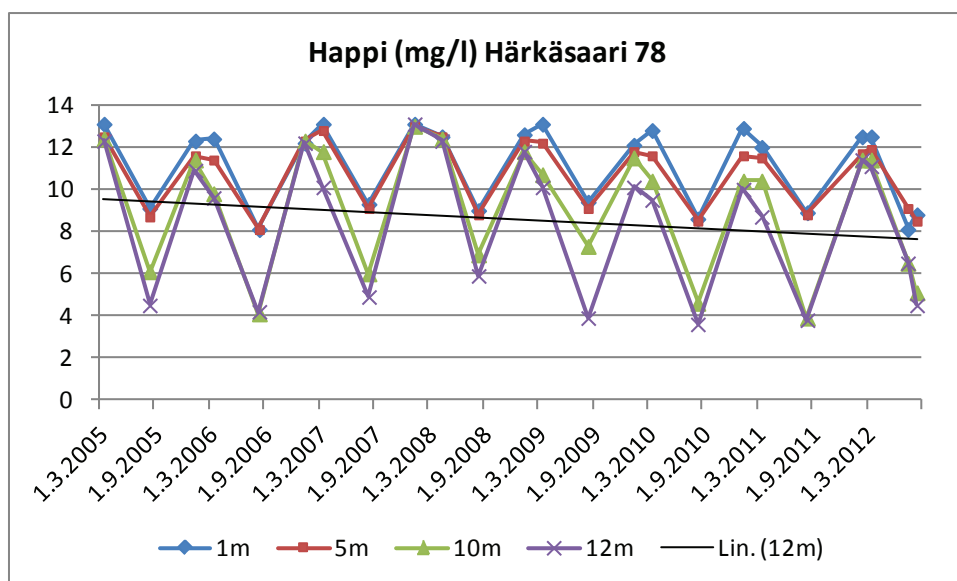
**Kuva 22.** Piispalanselän Härkäsaaren havaintopaikan 78 happipitoisuudet alkaen vuodesta 2005. Alimman mittaussyvyyden diagrammiin on liitetty lineaarinen trendiviiva.

Kuvassa 22 tarkastellun jakson aikana Härkäsaaren syvänteellä ei ole ollut happiongelmaa. Alimman mittaus-syvyyden happipitoisuus on pienimmillään ollut 3,6 mg/l elokuussa 2010. Näyttäisi kuitenkin siltä, että tilanne kokonaisuutena on jonkin verran heikentynyt viimeisinä vuosina. Silti vuoden 2012 pitoisuudet sekä 12 että 10 metrissä olivat vähän paria edellisvuotta suurempia.

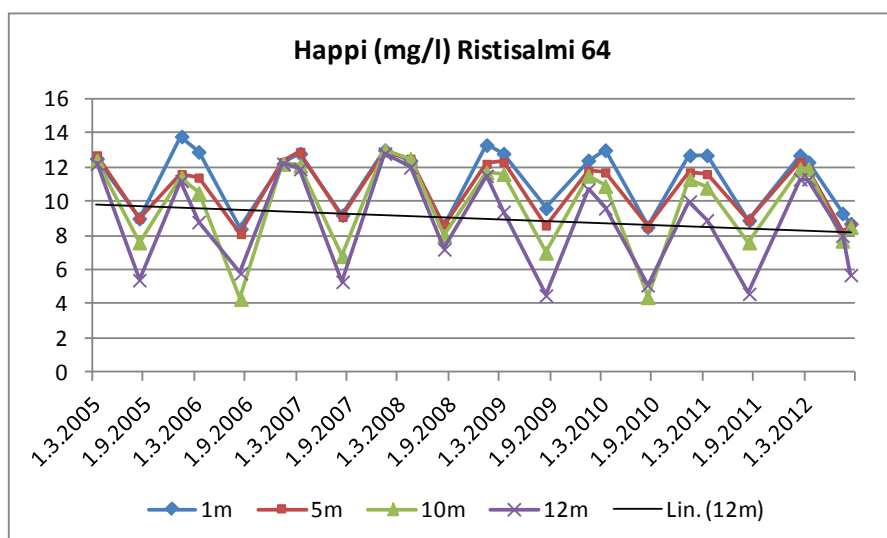
**Kuva 23.** Ristisalmen havaintopaikan 64 happipitoisuudet alkaen vuodesta 2005. Alimman mittaussyvyyden diagrammiin on liitetty lineaarinen trendiviiva.

Myöskään Ristisalmissa ei ole tarkastellun jakson aikana todettu happiongelmia, joskin vuosien 2009–2011 tilanne oli vähän edellisvuosia huonompi. Vuonna 2012 pitoisuudet olivat jälleen hieman paremmat (kuva 23).

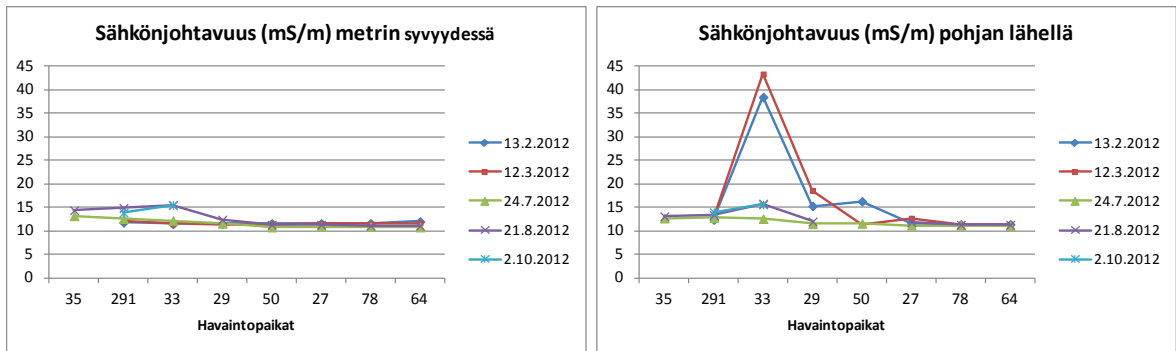
**Kuva 24.** Lohjanjärven eteläosan havaintopaikkojen sähkönjohtavuus metrin syvyydessä ja pohjan lähellä vuoden 2012 näytekertoilla.

Kaikilta hapetustarkkailussa mukana olevilta havaintopaikoilta mitattiin näytteenoton yhteydessä myös sähkönjohtavuus. Vuoden 2012 olosuhteissa pintaveden sähkönjohtavuus oli vähän koholla havaintopaikoilla 35, 291 ja 33 elokuussa ja lokakuussa. Pohjan lähellä sähkönjohtavuuden lukemat olivat selvästi suurimmat helmi- ja maaliskuussa kuormituslähteiden tuntumassa havaintopaikalla 33 ja jonkin verran myös purkualueesta vastavirtaan havaintopaikoilla 29 ja 50 (kuva 24).

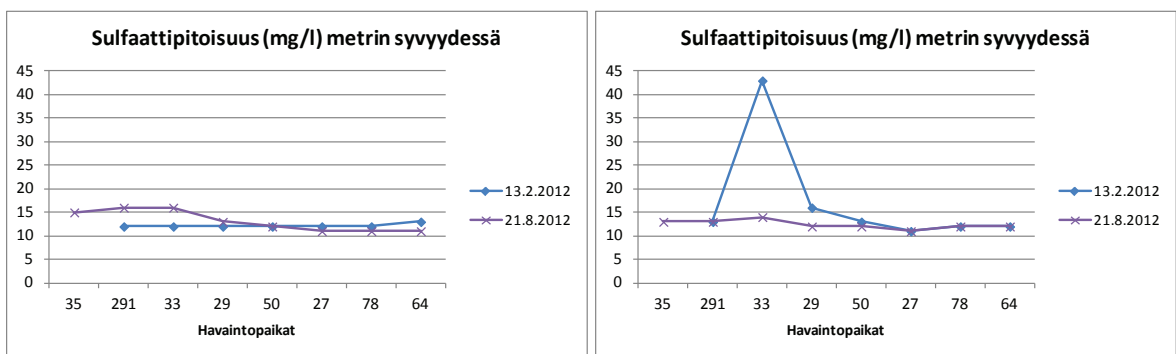
**Kuva 25.** Lohjanjärven eteläosan havaintopaikkojen sulfaattipitoisuus metrin syvyydessä ja pohjan lähellä vuoden 2012 helmikuun ja elokuun näytekertoilla.

Vedessä olevien epäorgaanisten suolojen suhteellista määrää kuvaava sähkönjohtavuus nousee esimerkiksi sulfaattien vaikutuksesta. Kuvasta 25 ilmenee, että loppupalvella ja loppukesällä mitatut sulfaattipitoisuudet olivat vastaavalla tavalla koholla kuin sähkönjohtavuuskin. Puhdissa pintavesissä yli 10 mg/l sulfaattipitoisuus ilmentää yleensä jotakin kuormitusta.

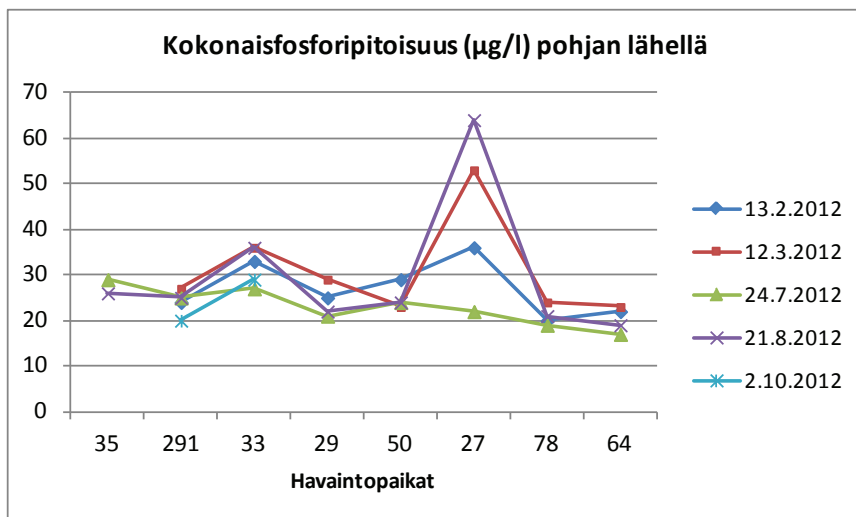
**Kuva 26.** Lohjanjärven eteläosan havaintopaikkojen sulfaattipitoisuus metrin syvyydessä kokonaisfosforipitoisuus pohjan lähellä vuoden 2012 näytekerroilla.

Hapetustarkkailun näytteenoton yhteydessä mitattu pohjan läheisen veden kokonaisfosforipitoisuus oli heinäkuuta lukuun ottamatta suurin Piispalanselän (27) runsaan 17 metrin syvällä (kuva 26). Suurimmillaan syvänteen pohjan kokonaisfosforipitoisuus on ollut mittaushistoriansa aikana (alkaen elokuusta 1973) 150 µg/l sekä maaliskuussa 1974 että huhtikuussa 1977. Yli sadan mikrogramman pitoisuus mitattiin viimeksi elokuussa 2003 (120 µg/l).

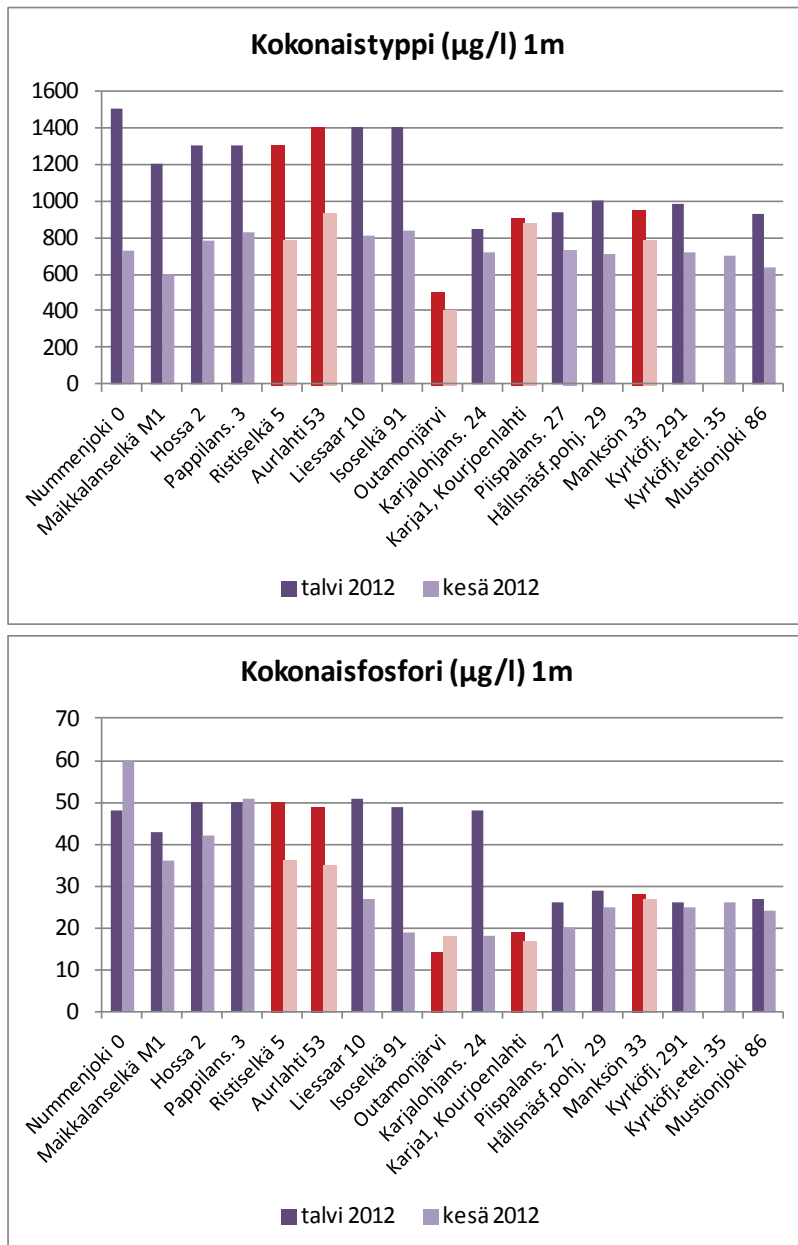
**Kuva 27.** Tarkkailualueen havaintopaikkojen kokonaisravinnepitoisuudet pintavedessä (1 m) maaliskuussa ja elokuussa 2012. Punaisella merkityt diagrammit ovat pistekuormituksen lähihavaintopaikkoja (vrt. kartta liitteessä 1).

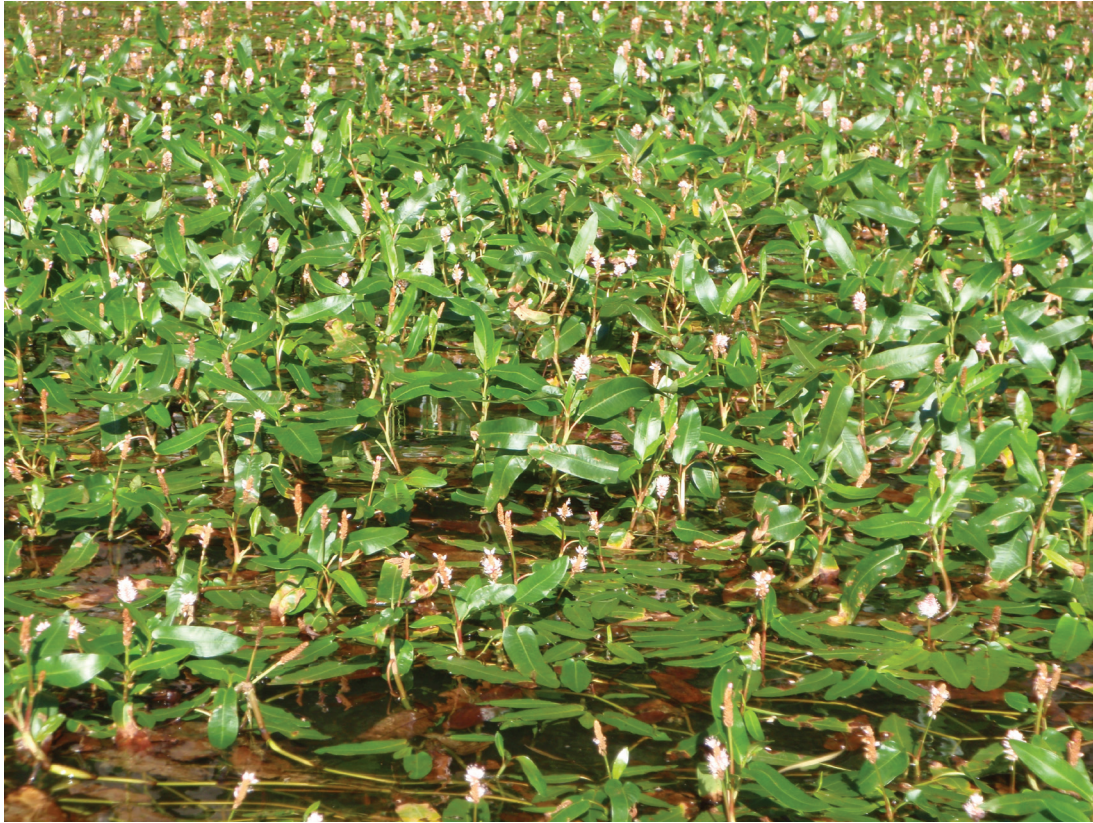
**Kuva 28.** Vesikasvillisuus hyödyntää kesän aikana tehokkaasti käytettävissä olevia ravinteita. Kuvassa vesitatarkasvustoa Lohjanjärven Hållsnäsjärdenillä.

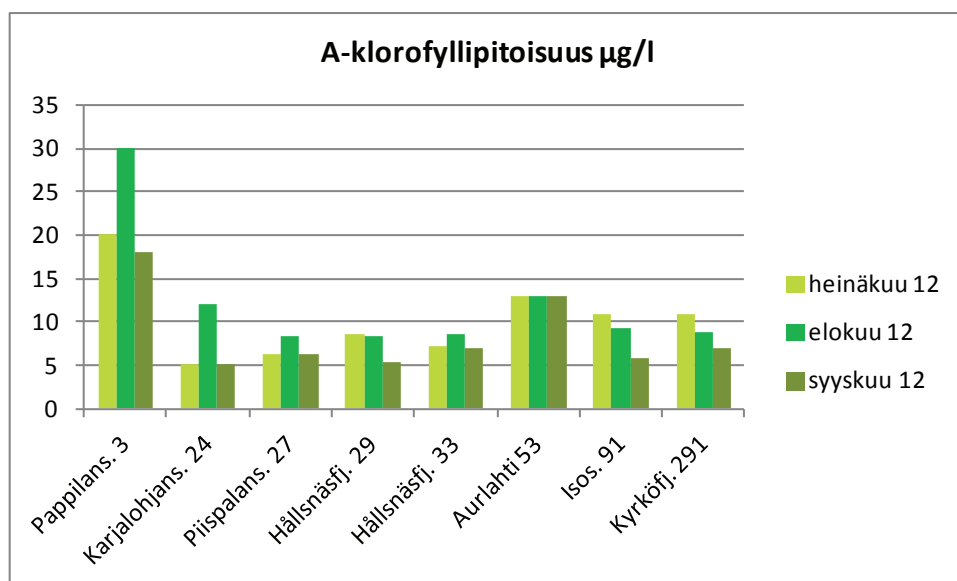
**Kuva 29.** Lohjanjärven tuottavuustarkkailuhavaintopaikkojen a-klorofyllipitoisuudet kesällä 2012.

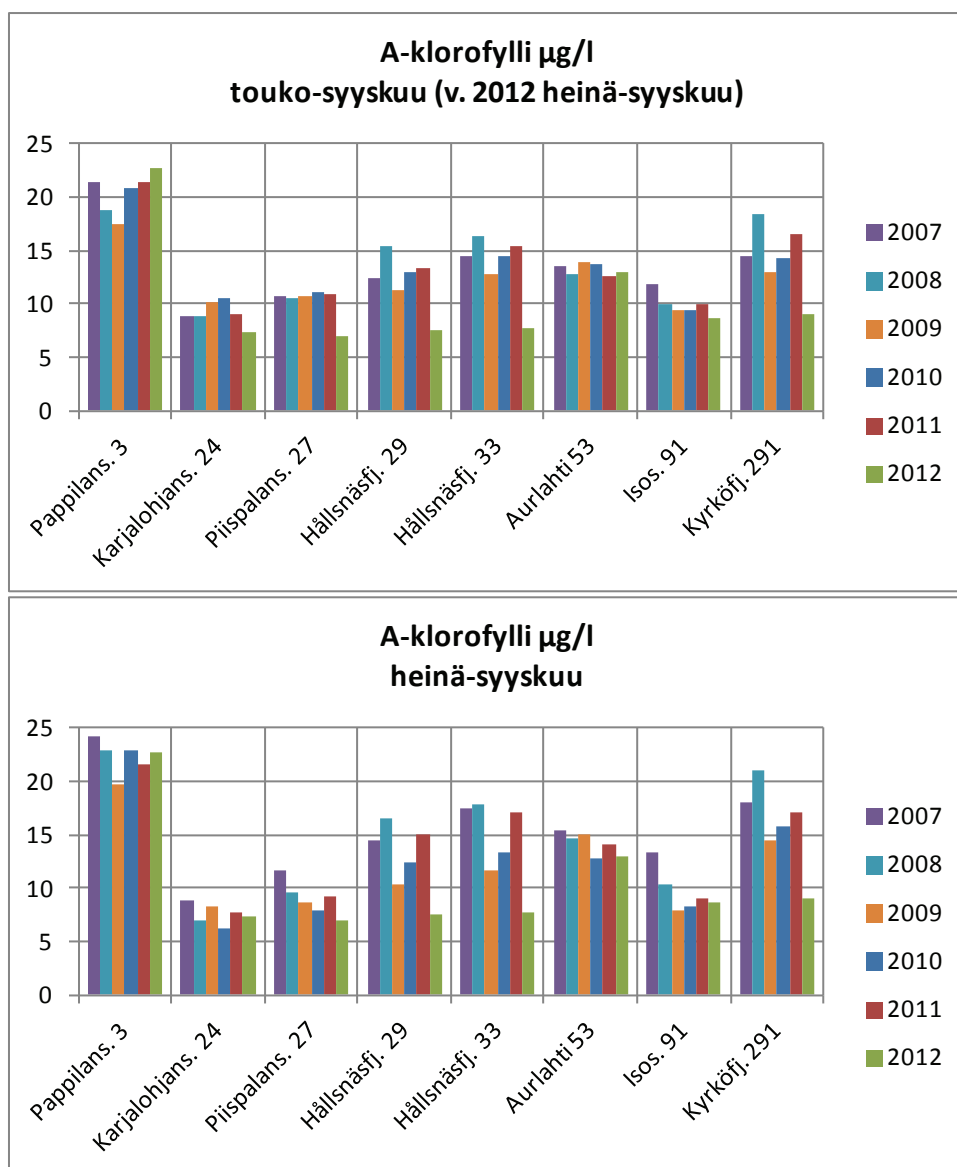
**Kuva 30.** Lohjanjärven eri alueiden a-klorofyllipitoisuuksien keskiarvot vuosina 2007–2012.
