# Lohjanjärven alueen yhteistarkkailun yhteenveto vuodelta 2012

Julkaisu  
242/2013

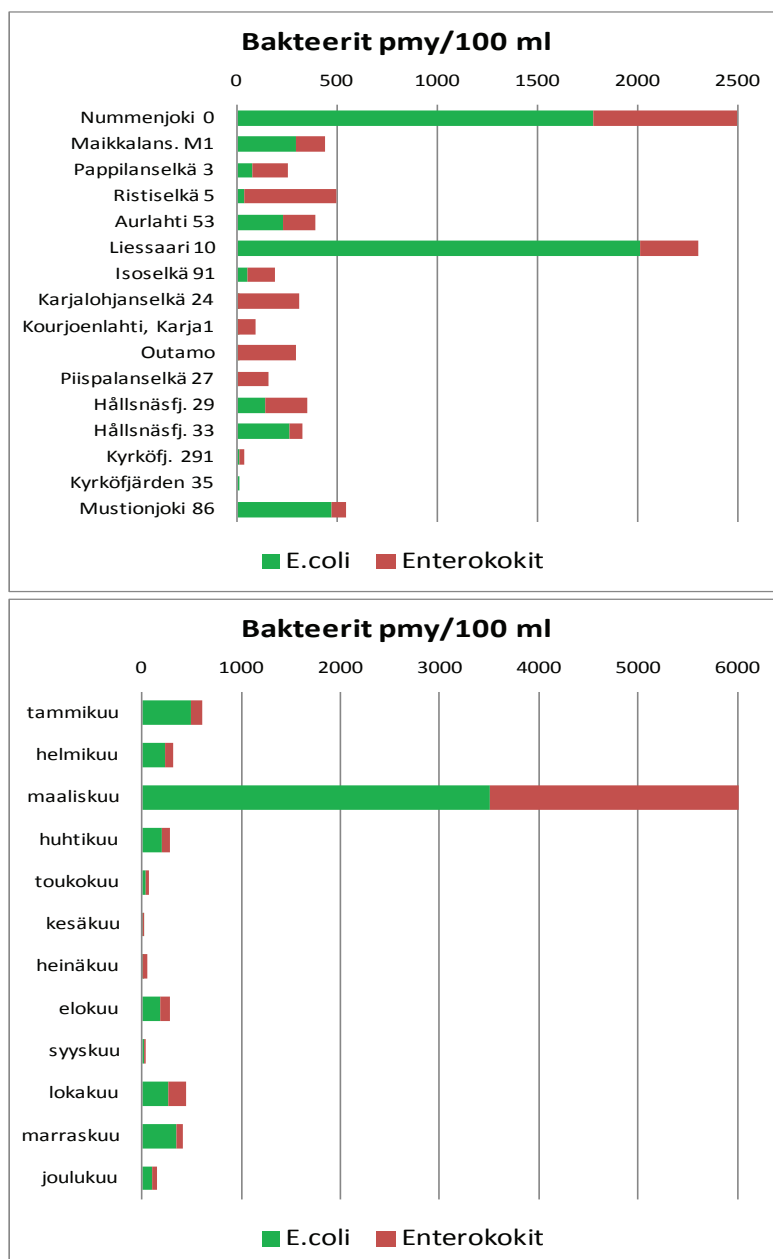
**Kuva 31.** Lohjanjärven yhteistarkkailussa mitattujen bakteerien summapitoisuudet havaintopaikoittain ja kuukausittain vuonna 2012.

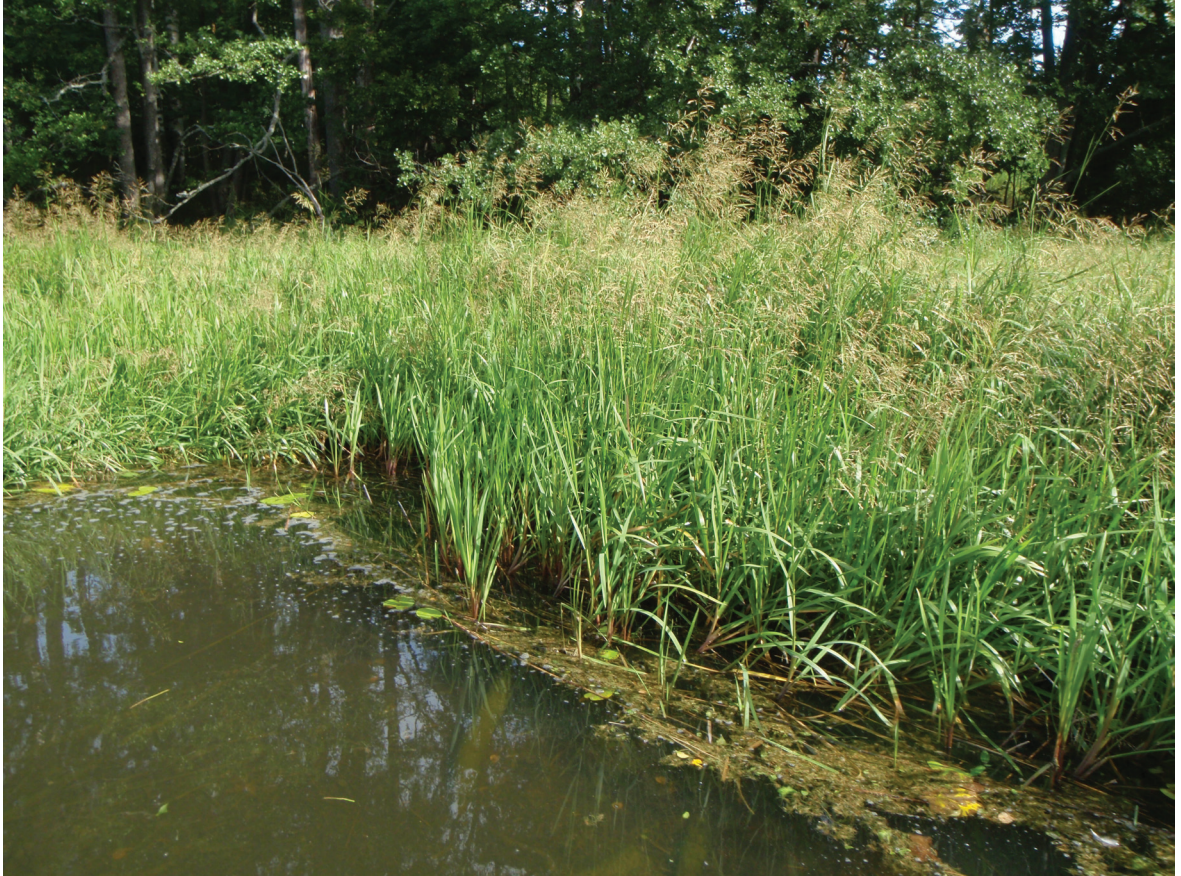
**Kuva 34.** Myös Isoselän rannoilla on reheviä alueita. Kuvassa Lylyisten Isosorsimokasvustoa.
