# Hiidenveden alueen yhteistarkkailun yhteenvedo vuodelta 2015

Julkaisu  
265/2016

## Hiidenveden alueen yhteistarkkailun yhteenveto vuodelta 2015

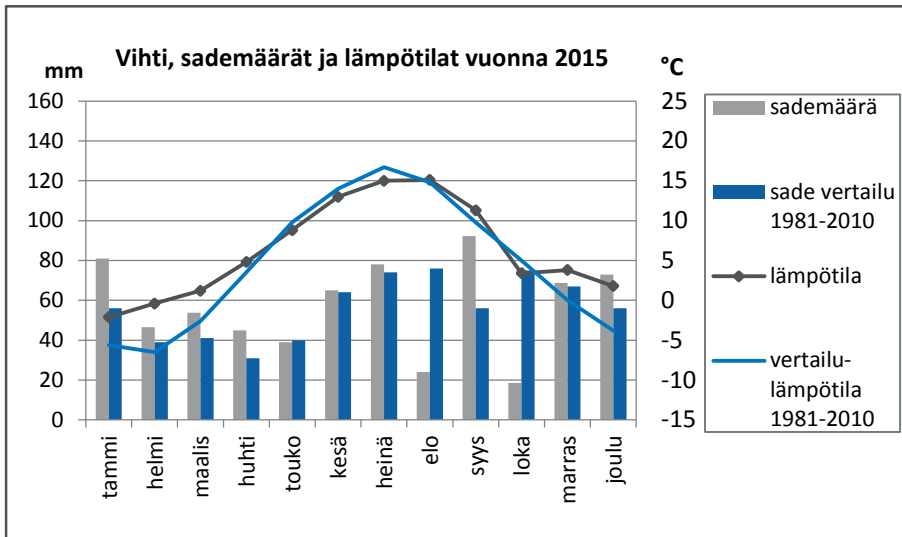
Kuva 5. Vihdin Hiiskulan ja Maasojan mittausasemien sade- ja lämpötilatietoja vuodelta 2015 (Ilmatieteen laitos 2015) ja vertailutietoja jaksolta 1981–2010.

Sateisimmat kuukaudet Vihdissä vuonna 2015 olivat tammikuu, heinäkuu ja syyskuu. Talvi oli leuto, kesä oli melko viileä (kuva 5).

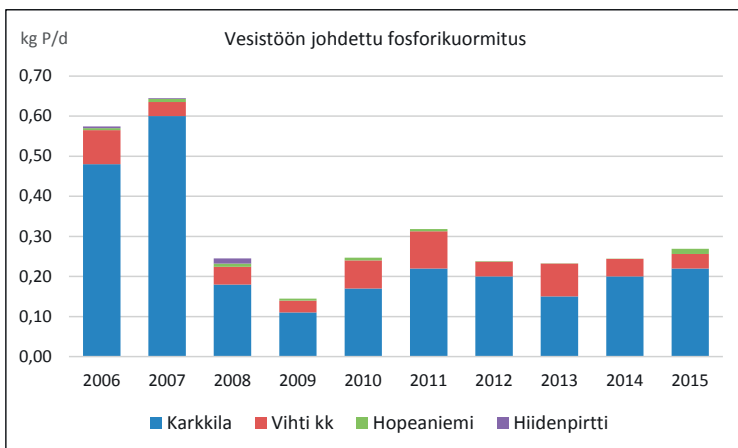
**Kuva 25.** Puhdistamoilta vesistöön johdettu keskimääräinen fosforikuorma (kg/d) vuosina 2006–2015.

Puhdistamoilta johdettiin Hiidenveden alueelle fosforia noin 0,27 kg P/d vuonna 2015 (kuva 25). Puhdistamoilta vesistöön johdettu fosforimäärä on ollut viime vuosina tasoa n. 0,2–0,3 kg P/d. Fosforimäärä on vähentynyt huomattavasti kuvassa 5 esitettävän tarkastelujakson alkuvuosien (v. 2006–2007) tasosta, fosforikuormitus väheni tuolloin merkittävästi Karkkilan puhdistamon osalta.

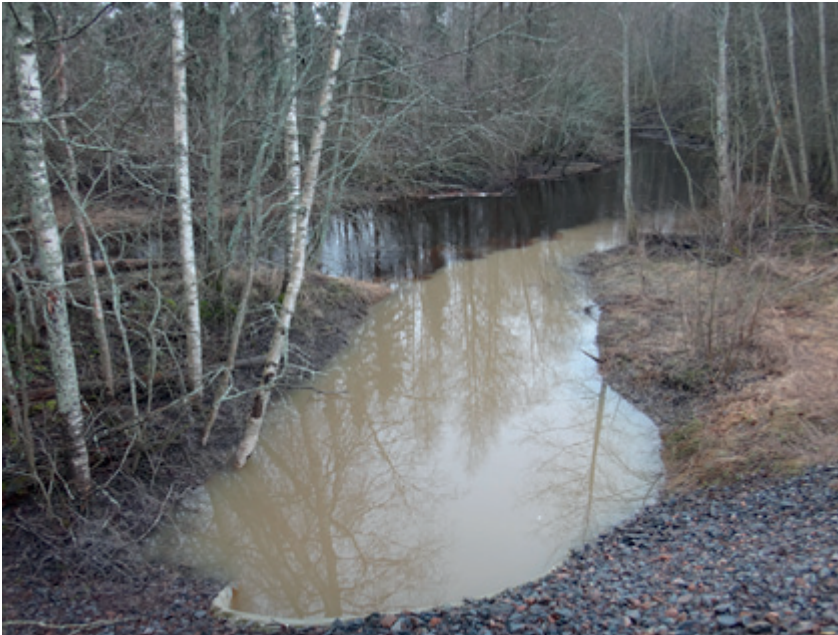
**Kuva 28.** Vanjokeen virtasi 1.4.2015 sivupurosta savista vettä. Kuva: LUVY (Arto Mutttilainen).
