Petri Karppinen, Mikko Hynninen, Jani Helminen,
Teppo Vehanen, Juha-Pekka Vähä & Joonas Tammivuori

Julkaisu 1/2022

Kalateiden merkitys alasvaelluksen kannalta Mustionjoen voimalaitoksilla – testivaiheen tuloksia Billnäsin ohjausrakenteesta

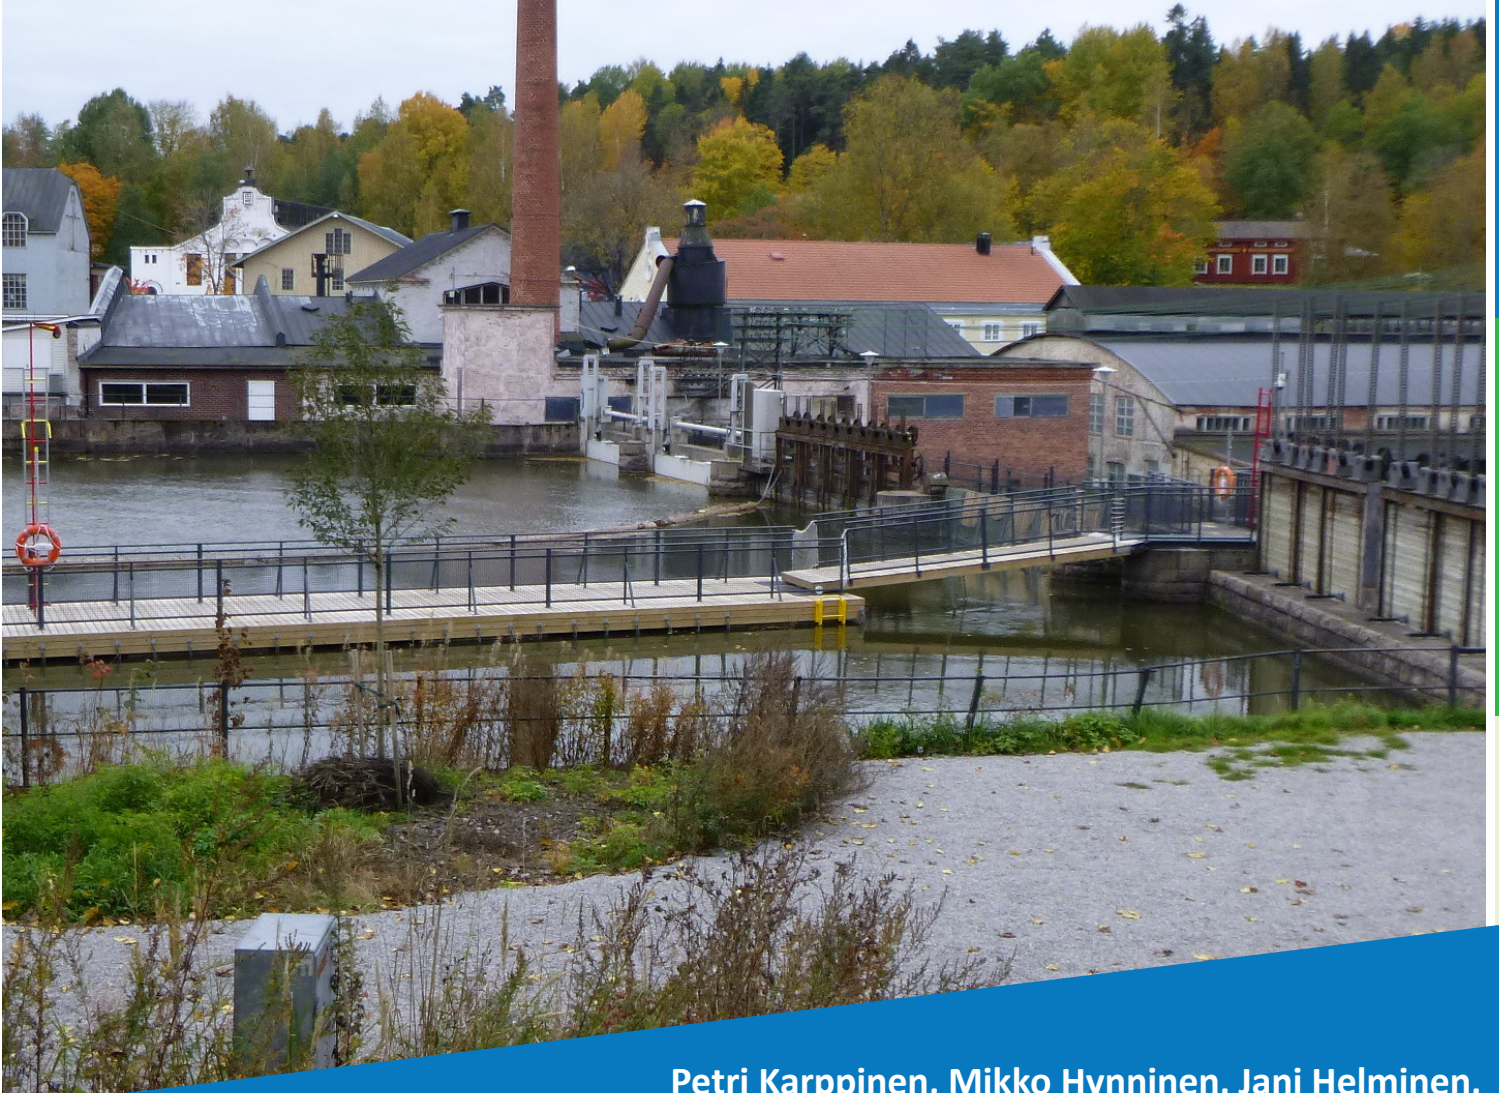
Kansikuva:

Mustionjoen Billnäsin voimalaitospadolle valmistui vuonna 2021 yhdistetty kävelysilta ja ohjausrakenne johdattelemaan alasvaeltavat kalat kalatiehen.

Myöhemmin ohjauksrakenteesta haluttiin tehdä myös Billnäsän ruukkialueen kehittämistä palveleva kävelysilta. Kävelysilta rakennettiin kelluvien betoniponttoneiden päälle. Sillan alle ripustettiin viistosti neljä metriä pitkiä ketjurivistöjä. Kävelysillan ja ohjauksrakenteiden rakennesuunnittelusta ja toteutuksesta vastasi TN-Bryggan AB. Toteutunut siltarakenne on alkuperäistä suunnitelmaa lyhyempi ja leveämpi, ja se on hieman jyrkemmässä kulmassa virtaan nähden (Kuva 6). Jokaisen siltamoduulin päissä on ponttonit, ts. kelluttava rakenne ei ole yhtenäinen. Lisäksi siltarakenne päättyy noin kuusi metriä ennen patoa. Sillalta nousee padon päälle kapeampaa lankkusiltaa pitkin.

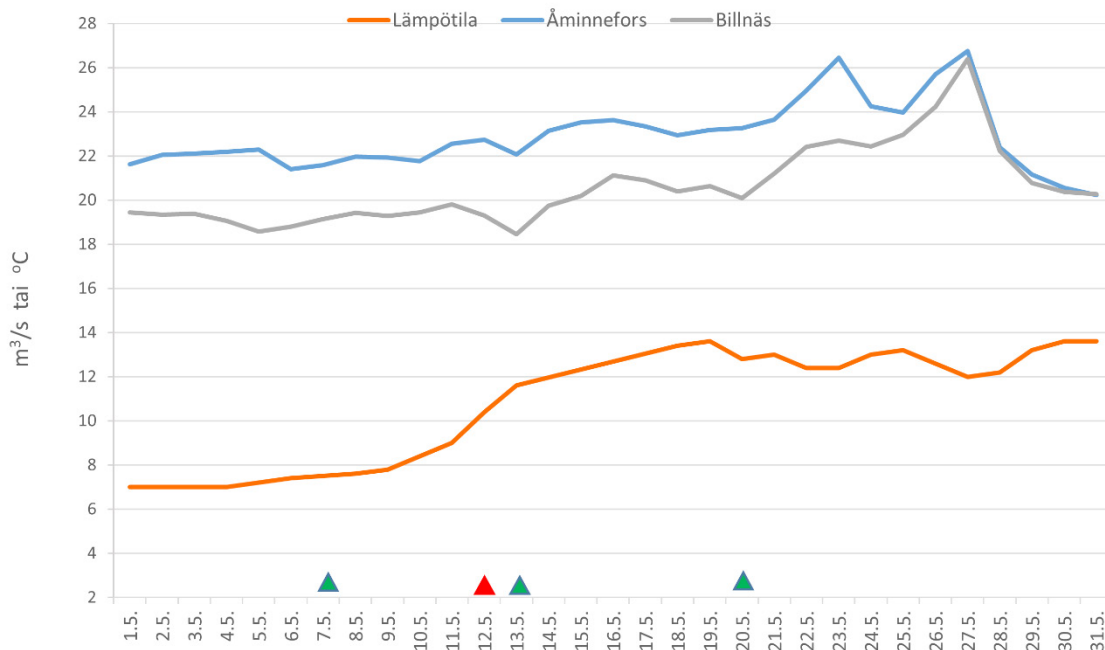
Kuva 2. Mustionjoen virtaama Billnäs ja Äminneforsin voimalaitoksilla (vrk ka.) ja veden lämpötila (päivittäin klo 12) Äminneforsissa vaellusseurannan aikana (virtaamatiedot: Koskienergia Oy). Kolmiot osoittavat lähetinkalojen vapautusajankohdat (vihreä: Billnäs, punainen: Äminnefors).

Vuonna 2021 Mustionjoen virtaama oli merkittävästi suurempi kuin vuonna 2017. Tutkimuksen aikana Billnäsin voimalaitoksen kokonaisvirtaama oli noin $20 \text{ m}^3/\text{s}$ ja käynnissä oli kaksi kolmesta turbiinista (T1 sekä vaihdellen T2 ja T3; ks. Kuva 2). Laittimaisten turbiinien ollessa käynnissä voimalaitokselle saapuva päävirtaus jakautui kahteen osaan laitoksen edustalla. Vuonna 2017 Billnäsin voimalaitoksen virtaama oli kalojen vapautuspäivänä noin $4 \text{ m}^3/\text{s}$ ja käynnissä oli vain vasen turbiini (T1). Virtaamaerojen lisäksi myös vedenkorkeudessa oli merkittävä ero Billnäsin voimalaitoksen yläkanavassa. Vuonna 2021 vedenkorkeus voimalaitoksen yläpuolisessa altaassa oli noin 30–40 cm alemmalla tasolla vuoden 2017 tutkimusajankohtaan verrattuna. Virtaama- ja vedenkorkeuserojen myötä myös virrannopeus oli selvästi suurempi Billnäsin voimalaitoksen edustalla ja turbiinikanavissa. Myös Äminneforsissa virtausolosuhteet poikkesivat vuoden 2017 aikaisesta. Vuonna 2021 virtaama oli noin

kaksinkertainen (2021: 22–24 m³/s, 2017: 8–11 m³/s) kalojen seurannan aikana. Virtaamaeron myötä myös virran-nopeus oli Äminneforsin yläkanavassa silminnähdn suurempi.

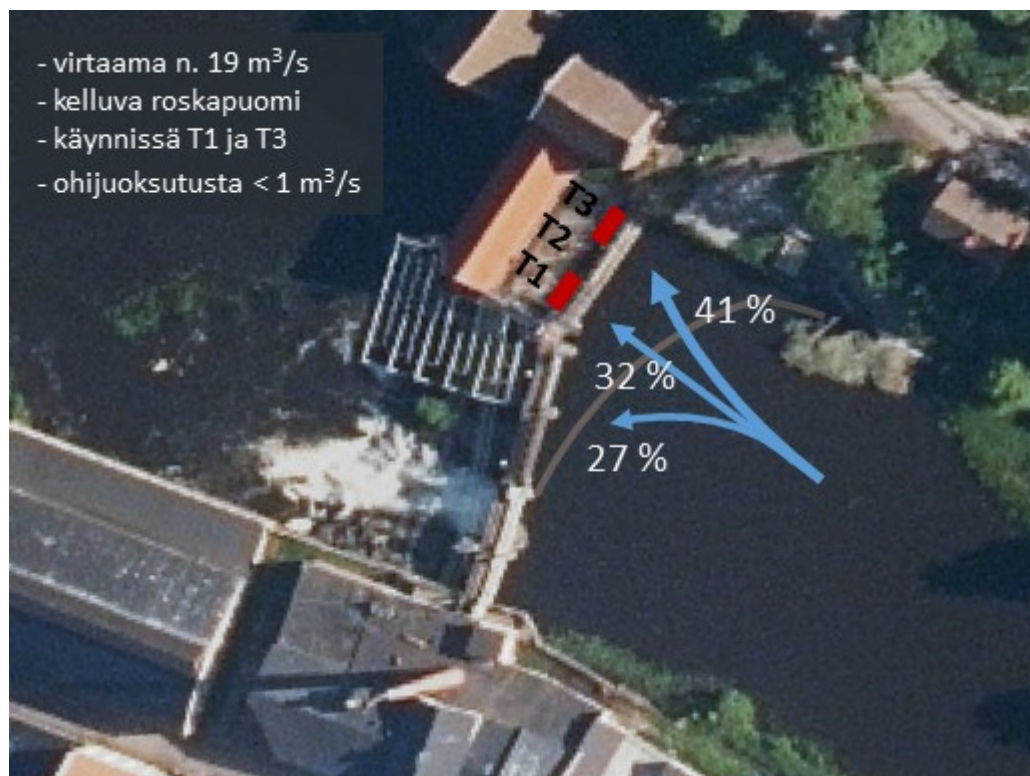
Kuva 9. Erän 1 kalojen saapumissuunnat ja jakautuminen Billnäsin voimalaitospadolla. Käynnissä olleet turbiinit on merkitty punaisella. (Maanmittauslaitos)

Erän 1 vapauttamisen aikana käynnissä olivat laitoksen laitimmaisat turbiinit (T1, vasen ja T3, oikea) ja laitoksen edustalla oli kelluva roskapuomi (Kuva 9). Yhteensä 59 %:sta kaloista saatiin ensimmäinen havainto joko padolla (27 %) tai vasemman turbiinikanavan edustalla (32 %). Huomattava osa kaloista (41 %) eteni kohti oikeanpuoleista turbiinikanavaa patoaltaan oikealla reunalla.

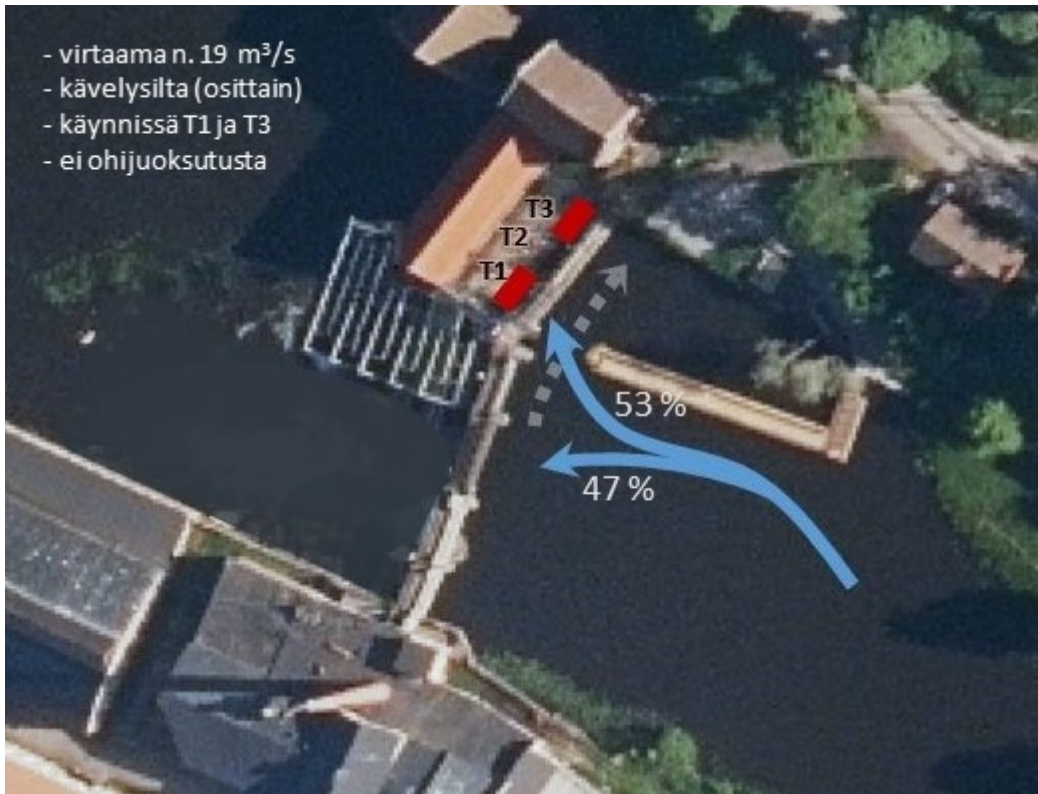
Kuva 10. Erän 2 kalojen saapumissuunnat ja jakautuminen Billnäsin voimalaitospadolla. Puolet kaikista kaloista siirtyi patoaltaan oikeaan reunaan muutaman minuutin kuluttua saapumisesta (harmaa katkonainen nuoli). Käynnissä olleet turbiinit on merkitty punaisella. (Maanmittauslaitos)

Erän 2 vapauttamisen yhteydessä käynnissä olivat niin ikään laitimmaisat turbiinit (T1 ja T3, kuva 10). Kävelysilta oli asennettu paikoilleen lukuun ottamatta alinta, noin kuuden metrin mittaista kävelytasoa. Kalojen lähestyminen painottui selvästi päävirtauksen vasemmalle reunalle, sillä kaikista kaloista saatiin ensimmäinen havainto joko patoluukkujen edustalta (47 %) tai vasemman turbiinikanavan edestä (53 %). Päävirtauksen oikealla reunalla kävelysillan oikealla puolella ei havaittu lähestyviä kaloja. Puolet kaloista (53 %) siirtyi muutamien minuuttien kuluessa (ka. 8,4 min, med. 6 min) patoaltaan oikeaan reunaan. Kahdenkymmenen minuutin kuluessa kaikki kalat paikannettiin joko vasemman (66,7 %) tai oikean (33,3 %) turbiinikanavan välillä.

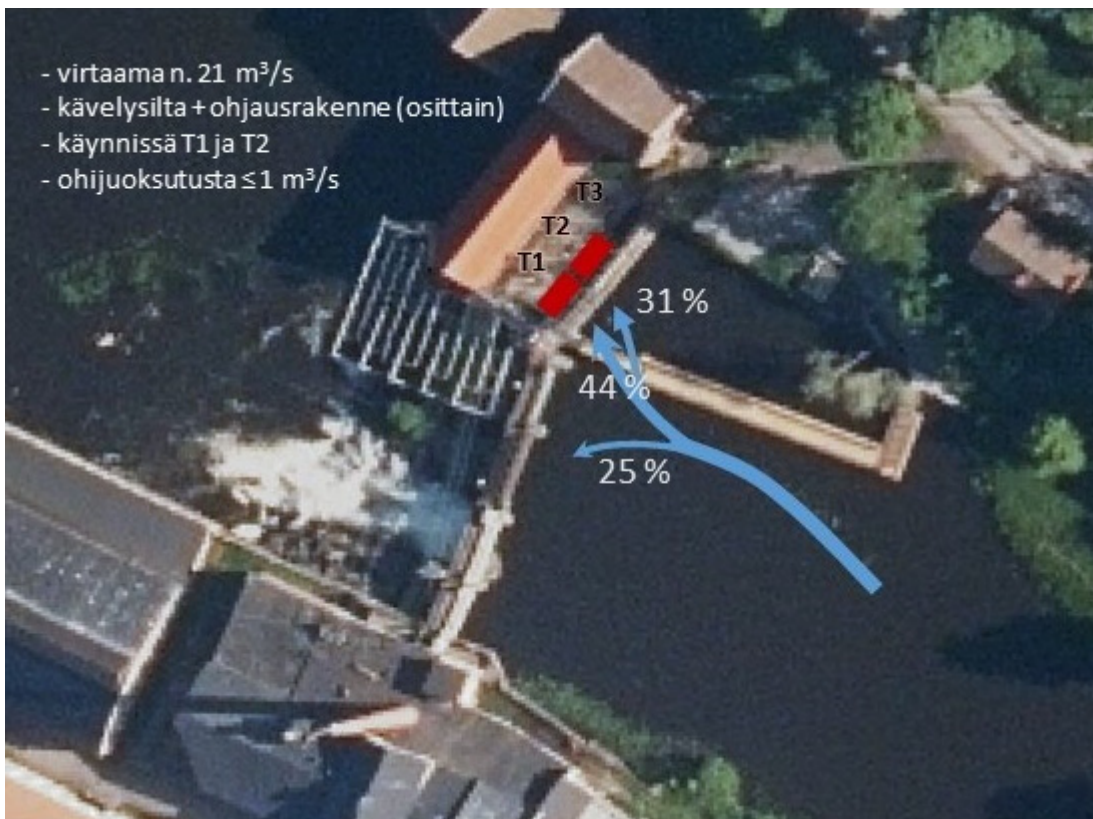
Kuva 11. Erän 3 kalojen saapumissuunnat ja jakautuminen Billnäsin voimalaitospadolla. Käynnissä olleet turbiinit on merkitty punaisella. (Maanmittauslaitos)

Erän 3 vapautusajankohtana kävelysilta oli asennettu kokonaan (Kuva 11). Ohjausrakenteet oli asennettu kävelysillan alle lukuun ottamatta alimmaista viiden metrin osuutta kalatien suulla. Käynnissä olivat vasen (T1) ja aiemmista eristä poiketen keskimmainen turbiini (T2). Suurin osa kaloista (75 %) kulki suoraan käynnissä olleiden turbiinien välillä. Padon suuntaan kulkeutui 25 % kaloista.

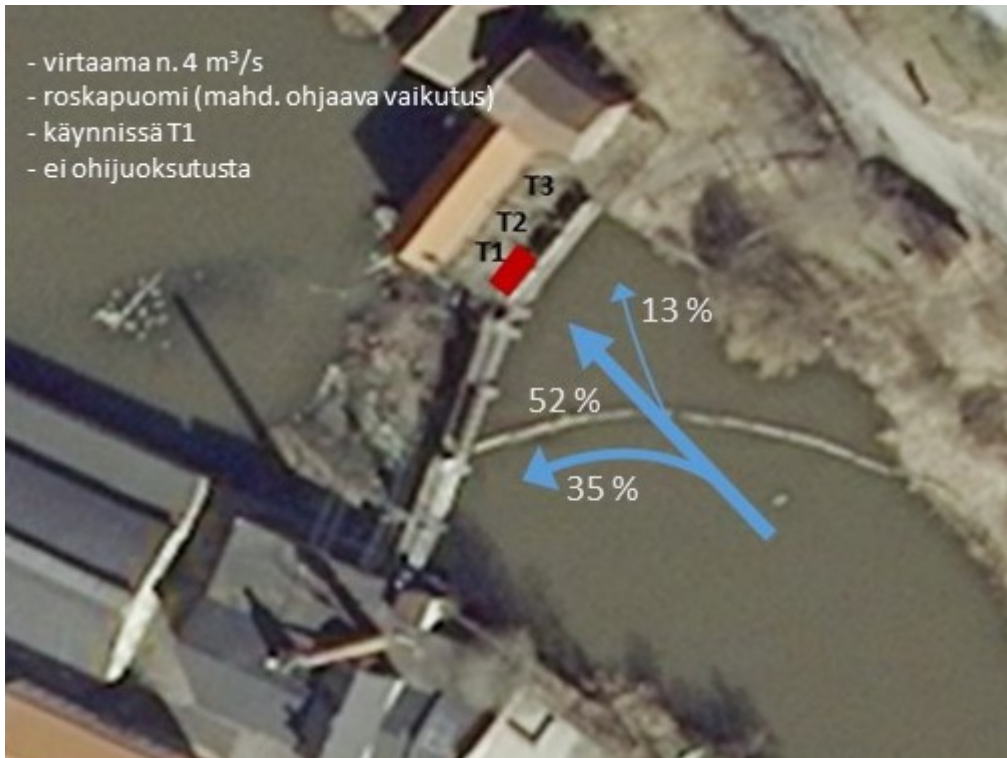
Kuva 12. Vuoden 2017 lähetinkalojen saapumissuunnat ja jakautuminen Billnäsin voimalaitospadolla. Käynnissä ollut turbiini on merkitty punaisella. (Maanmittauslaitos)

Vuonna 2017 Billnäsin kalaerän vapauttamisen aikana käynnissä oli ainoastaan vasen turbiini (Kuva 12). Kokonaisvirtaama oli huomattavasti alhaisempi ja virrannopeudet laitoksen edustalla ja voimalaitoksen välillä selvästi pienempiä. Voimalaitoksen edustalla oli kelluva roskapuomi, millä saattoi olla jossakin määrin kaloja ohjaava vaikutus. Suurin osa kaloista (87 %) saapui voimalaitokselle virran vasemmassa reunassa edeten joko padon kautta (35 %) tai suoraan vasemman turbiinikanavan edustalle (52 %). Pieni osa kaloista (13 %) lähestyi voimalaitosta patoaltaan oikeassa reunassa.

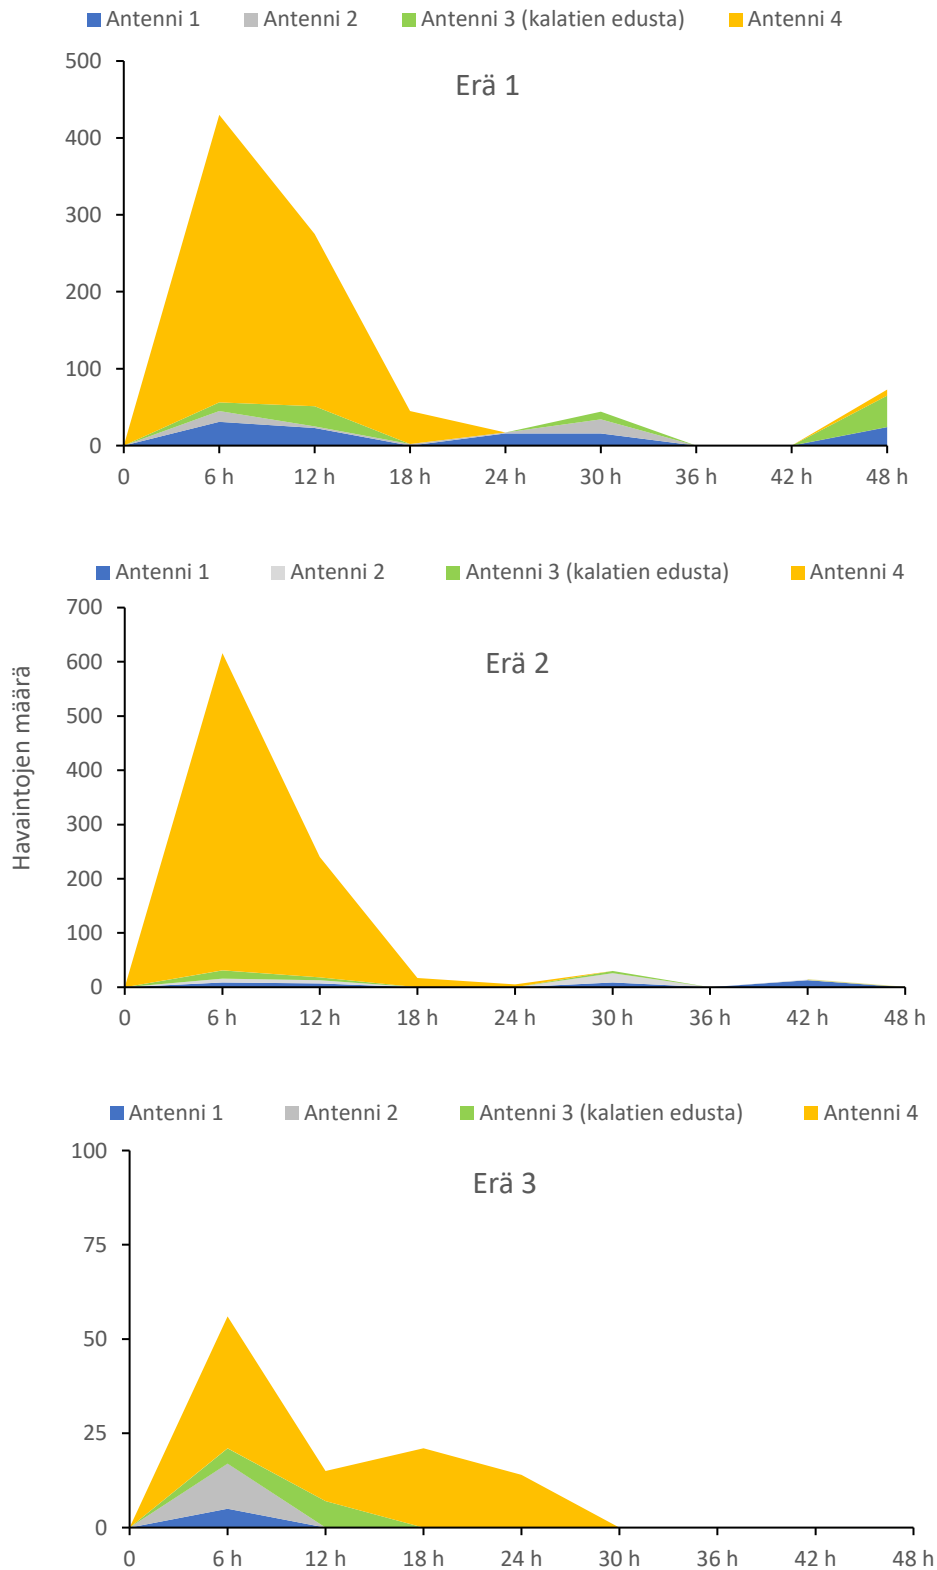
Kuva 13. Billnäsin vapautuserien lähetinkaloista saatujen havaintojen kertyminen ja vaihtelu voimalaitokselle saapumisen jälkeen. Värillisten alueiden pinta-alat kuvaavat kullekin antennille kertyneiden havaintojen määrää kuuden tunnin jaksoissa. Katso myös kuva 3.

Erän 3 kaloista kertyi ensimmäisten tuntien aikana havaintoja pääosin patoaltaan oikealta laidalta (Kuva 13). Kalat liikkuvat kuitenkin myös patoaltaan vasemmalla laidalla, sekä kalatien suulla vasemman puoleisen turbiinikanavan edustalla. Ensimmäisen kuuden tunnin aikana lähes kaikki yksilöt yhtä kalaa lukuun ottamatta olivat jo menneet voimalaitoksesta alas.

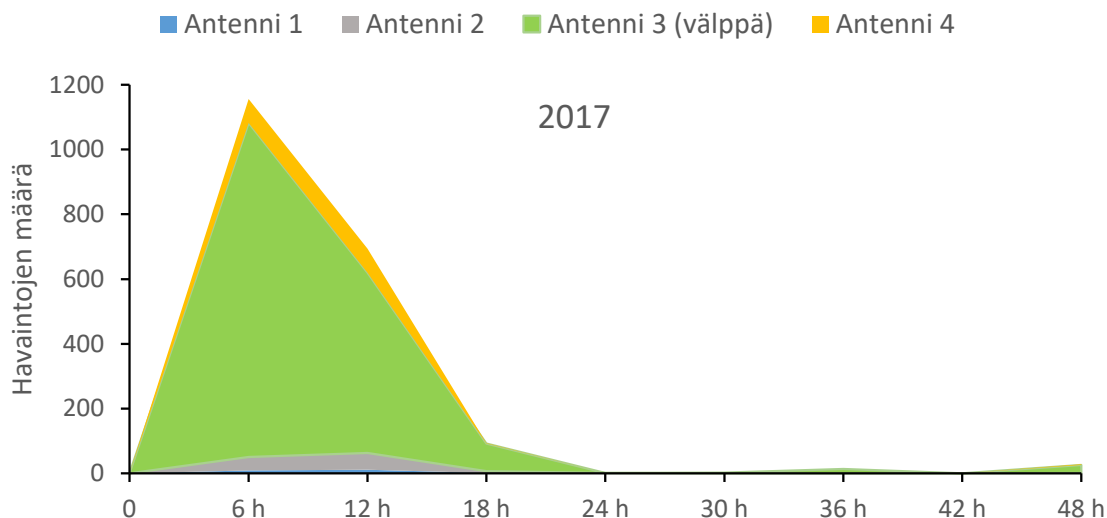
Kuva 14. Lähetinkaloista saatujen havaintojen kertyminen ja vaihtelu kuuden tunnin jaksoissa voimalaitokselle saapumisen jälkeen Billnäsissä vuonna 2017. Värillisten alueiden pinta-alat kuvaavat kullekin antennille kertyneiden havaintojen määrää. Katso myös Kuva 3.

Kalojen suoraviivainen eteneminen padolle ja turbiinikanaviin poikkesi selvästi vuoden 2017 seurannassa tehdyistä havainnoista. Vuoden 2017 olosuhteissa kalat liikkuvat pitkään voimalaitoksen edustalla ennen kuin ne menivät turbiinikanavan suulle välppän eteen. Vuonna 2017 suurin osa havainnoista kertyi ainoan käytössä olleen eli vasemman turbiinikanavan edustalta patoaltaan puolelta (Kuva 14). Kalat liikkuvat silloin jossakin määrin myös vasemmalla patoluukkujen edustalla sekä patoaltaan oikealla reunalla. Kuuden ensimmäisen tunnin jälkeen 72 % kaloista oli edelleen patoaltaalla.

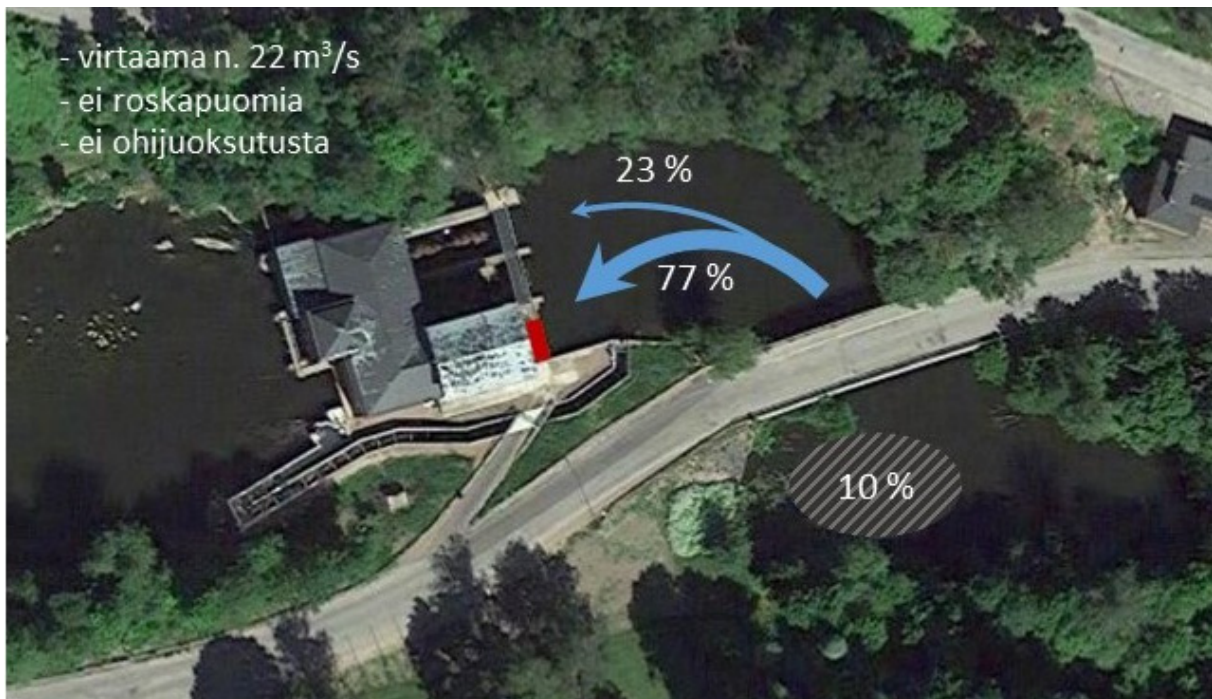
Kuva 16. Kalojen saapumissuunnat ja jakautuminen Äminneforsin voimalaitospadolla. Voimalaitoksen turbiinkanavan välppä on merkitty punaisella. Lisäksi karttaan on merkitty alue (viivoitettu), jossa osa saapuvista kaloista pysähtyi ennen siirtymistä voimalaitokselle. (ilmakuva: Maanmittauslaitos)

Åminneforsin voimalaitokselle saapuessaan kalat uivat pääosin suoraan voimalaitoksen tulokanavan väljälle (Kuva 16). Vuonna 2017 kalat sen sijaan saapuivat voimalaitokselle patoaltaan oikeassa reunassa ohijuoksuksukanavan edustalle, mistä ne siirtyivät väljän edustalle vasta myöhemmin (Kuva 17). Tämä ero selittyy virtausolosuhteiden erilaisuudella vuosien välillä. Lohen vaelluspoikaset etenevät alavirtaan päävirtauksien mukana. Vuonna 2017 päävirtaus kulki voimalaitokselle uoman oikean reunan kautta, kun taas vuonna 2021 virtaama oli selvästi suurempi ja virtaus eteni patoaltaan keskellä suoraan voimalaitoksen turbiinkanavaan.

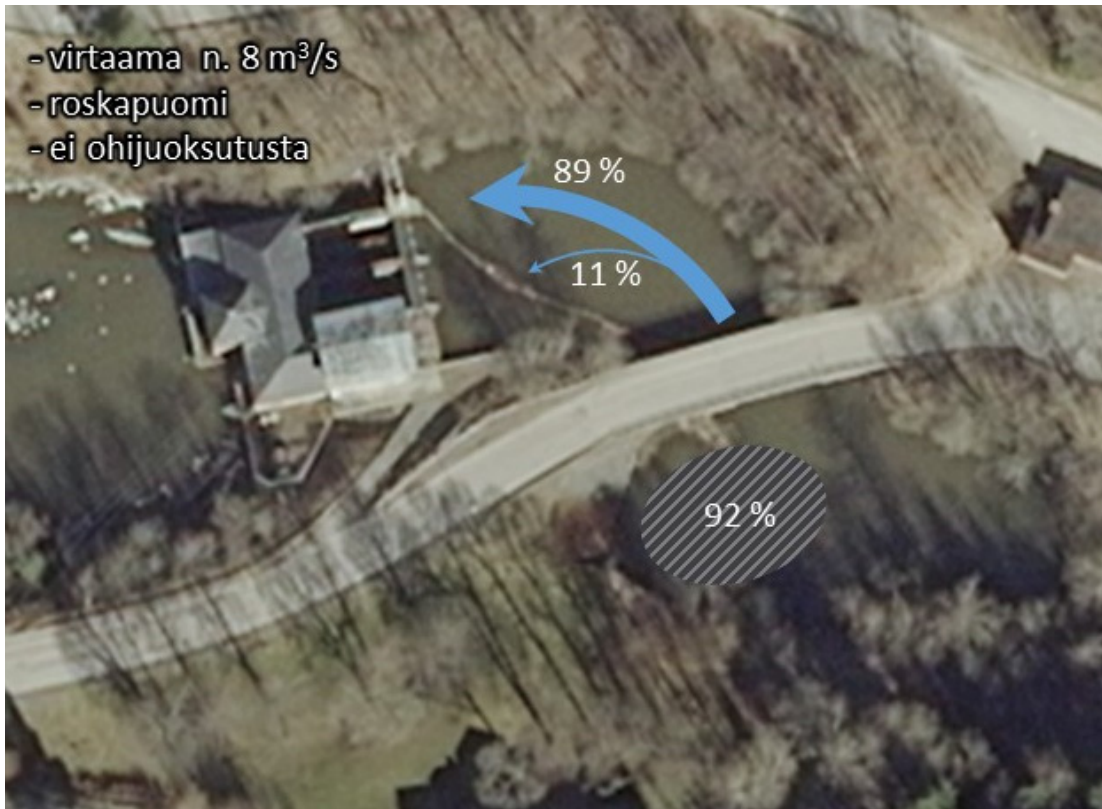
Kuva 17. Kalojen saapumissuunnat ja jakautuminen Åminneforsin voimalaitospadolla vuonna 2017. Kalat saapuivat voimalaitokselle pääasiassa uoman oikeassa reunassa. Sieltä ne siirtyivät myöhemmin voimalaitoksen turbiinkanavan edustalle (harmaa katkonainen nuoli). Turbiinkanavan välppä on merkitty punaisella. Lisäksi karttaan on merkitty alue (viivoitettu), jossa lähes kaikki kalat pysähtyivät ennen siirtymistä voimalaitokselle. (Maanmittauslaitos)

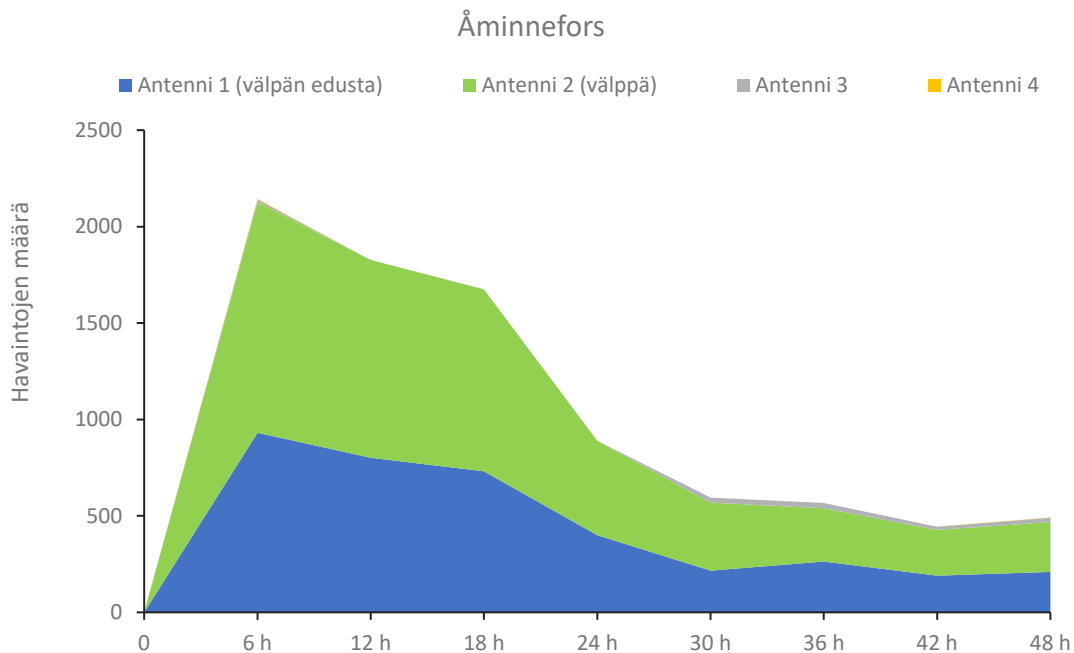
Kuva 19. Lähetinkaloista saatujen havaintojen kertyminen ja vaihtelu kuuden tunnin jaksoissa voimalaitokselle saapumisen jälkeen Äminneforsissa. Värillisten alueiden pinta-alat kuvaavat kullekin antennille kertyneiden havaintojen määrää. Katso myös Kuva 4.

Voimalaitokselle saavuttuaan kalat liikkuvat lähes ainoastaan voimalaitoksen välpällä ja sen edustalla (Kuva 19). Kalat liikkuvat toisin sanoen myös kalatien suuaukon läheisyydessä, mutta kalatiehen ei kuitenkaan mennyt yhtään kalaa. Voimalaitoksen välpällä tehtiin näköhavaintoja sekä lähetinkaloista että merkitsemättömistä smolteista. Välpällä nähtiin myös ainakin yksi joessa talvehtinut aikuinen lohi ja taimen. Vuoden 2021 tuloksista poiketen vuonna 2017 kalat liikkuvat myös patoaltaan oikeassa reunassa ja laajemminkin patoaltaalla (Kuva 20). Tämä ero selittyi erilaisilla virtausolosuhteilla vuosien välillä.
